COMUNE DI MERLARA

"INTERVENTO DI COMPLETAMENTO MESSA IN SICUREZZA ED ELIMINAZIONE STATI DI PERICOLO TRATTI SU VIA ZURLARA (Via Zurlara, Ponte su Fiume Fratta, Via Graizzara, Via Cabronziero)"

DOCUMENTAZIONE FOTOGRAFICA

DATA: Agosto 2021

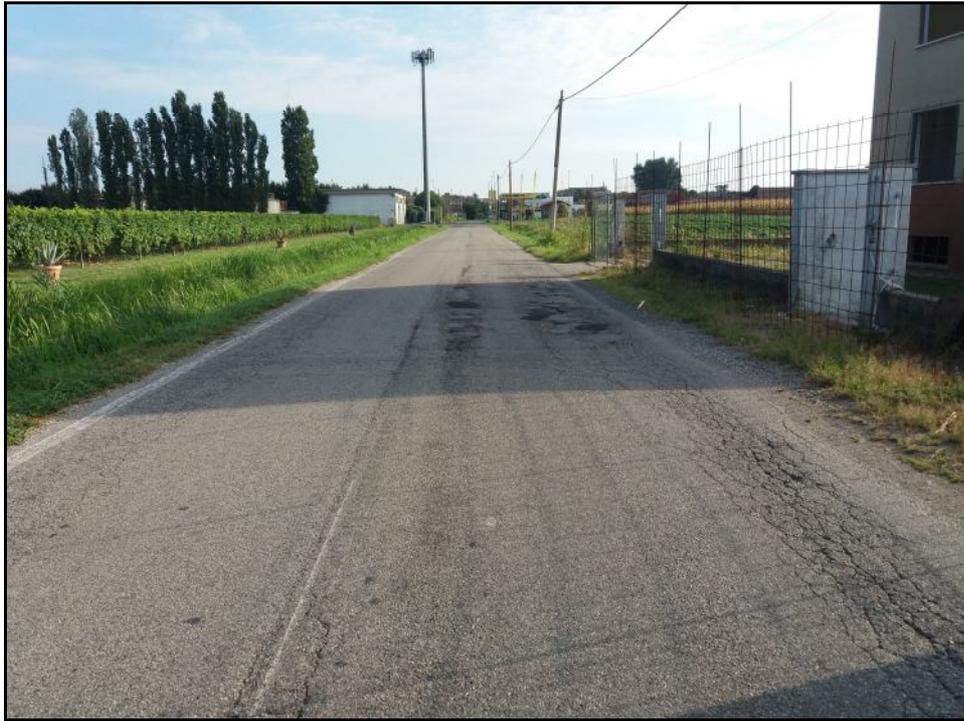
1) Vista d'insieme nord da civ. 447 con in evidenza la sede stradale ammalorata

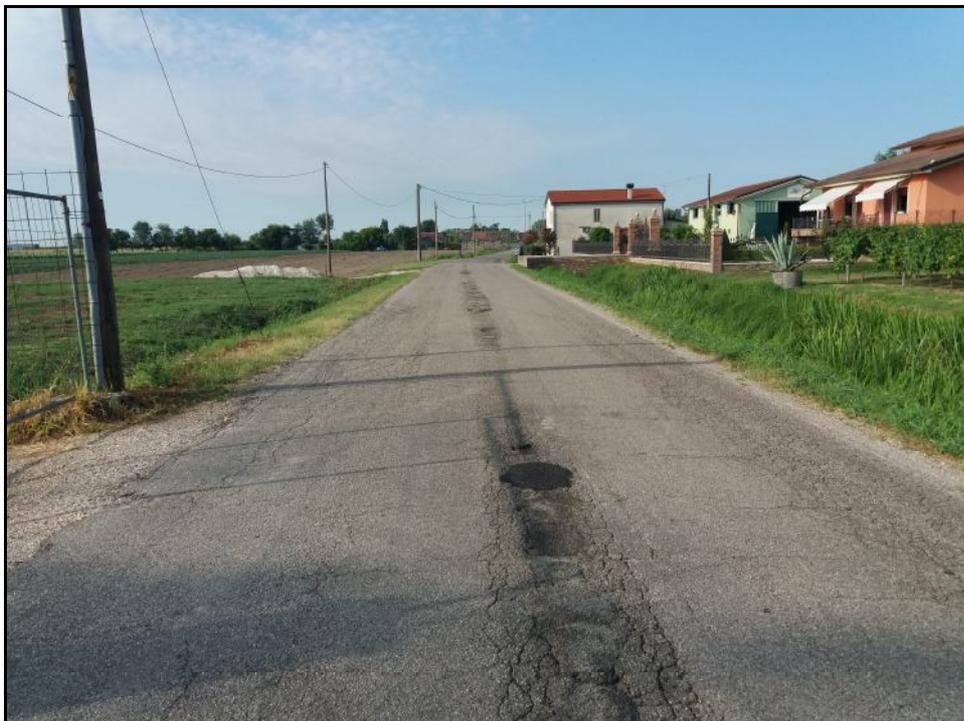
2) Vista d'insieme sud da civ. 447 con in evidenza la sede stradale ammalorata

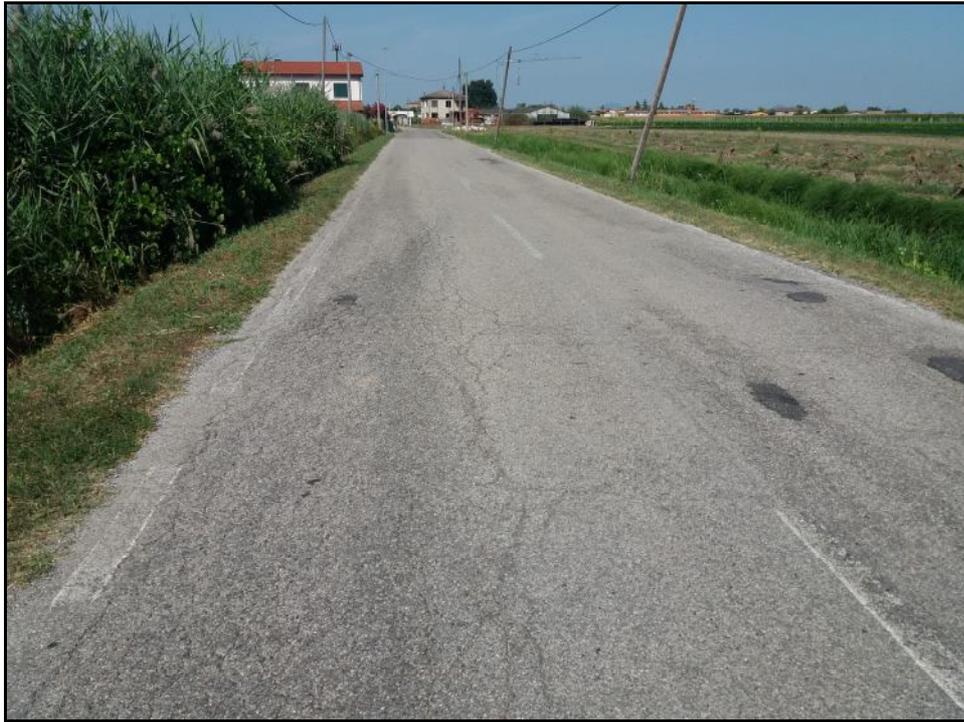
3) Vista d'insieme nord da condotta attraversamento stradale con in evidenza la sede stradale ammalorata

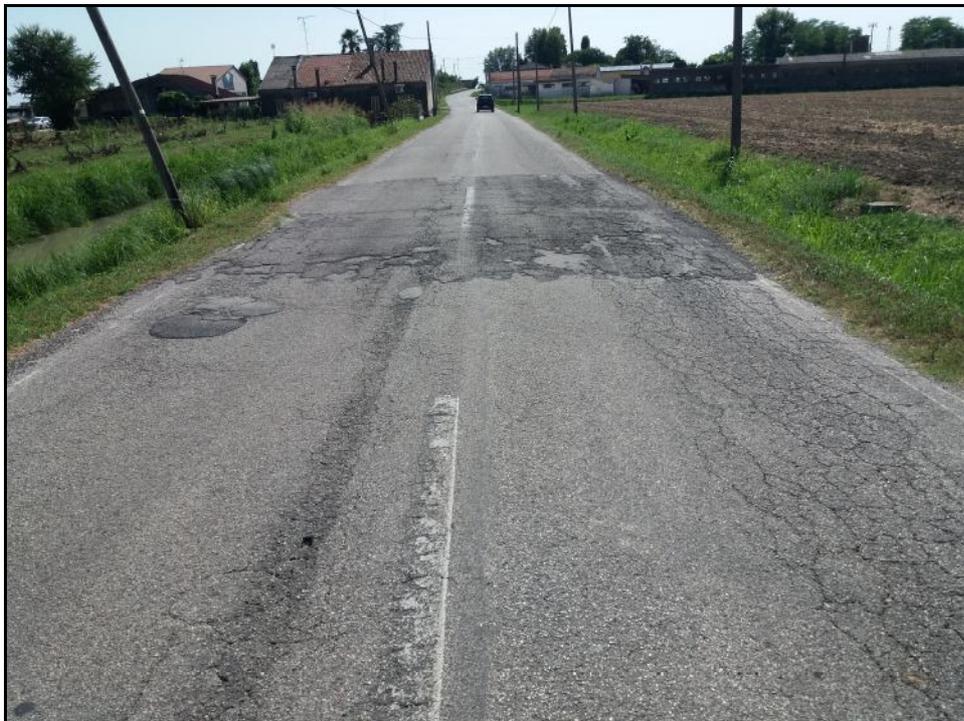
4) Vista d'insieme sud da condotta attraversamento stradale con in evidenza la sede stradale ammalorata

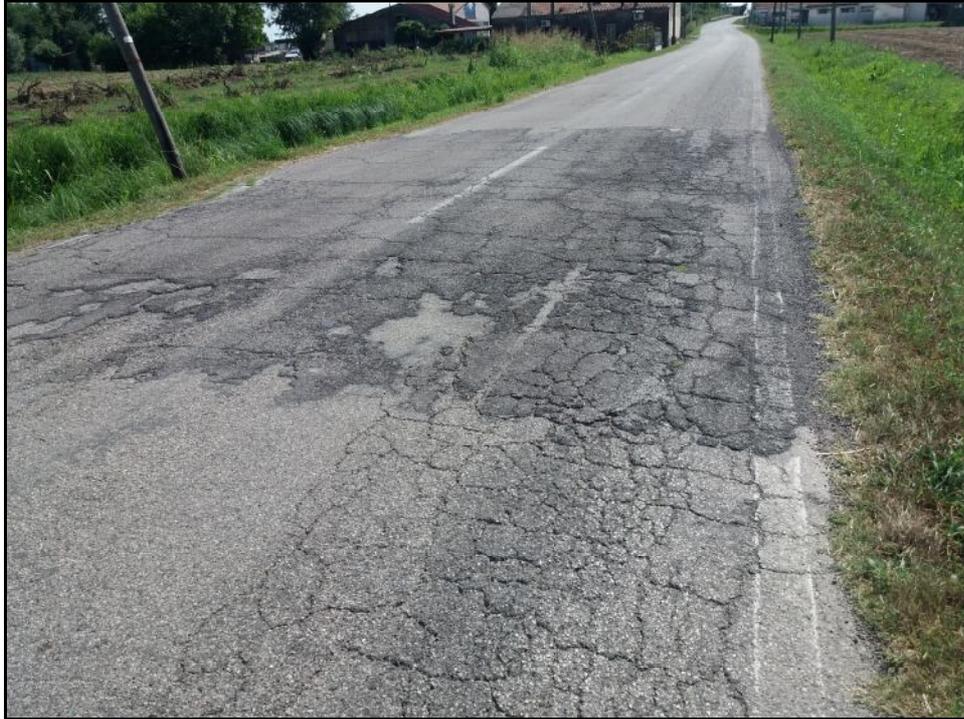
5) Vista sud da condotta attraversamento stradale, particolare cedimento della struttura stradale

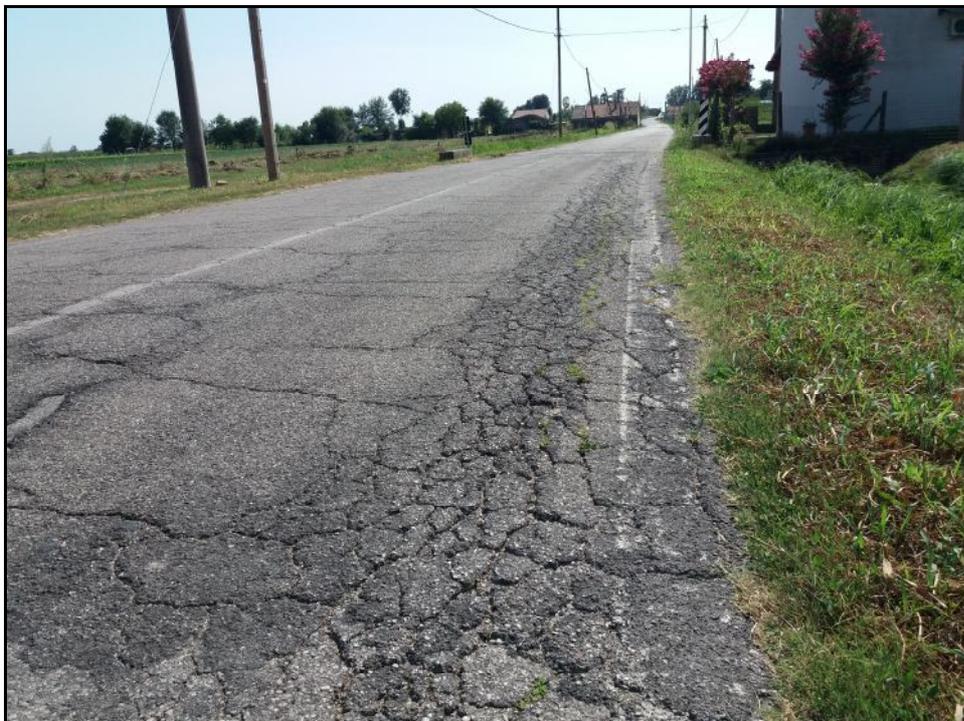
6) Vista sud da civ. 540, particolare cedimento della struttura stradale in destra

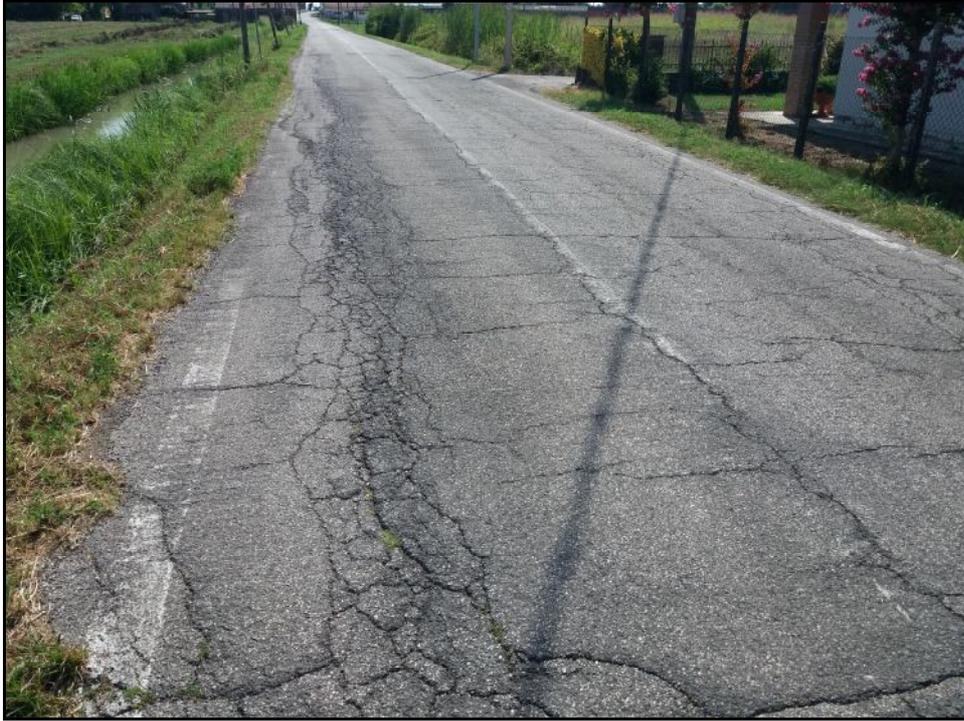
7) Vista sud da civ. 570, particolare cedimento della struttura stradale in sinistra

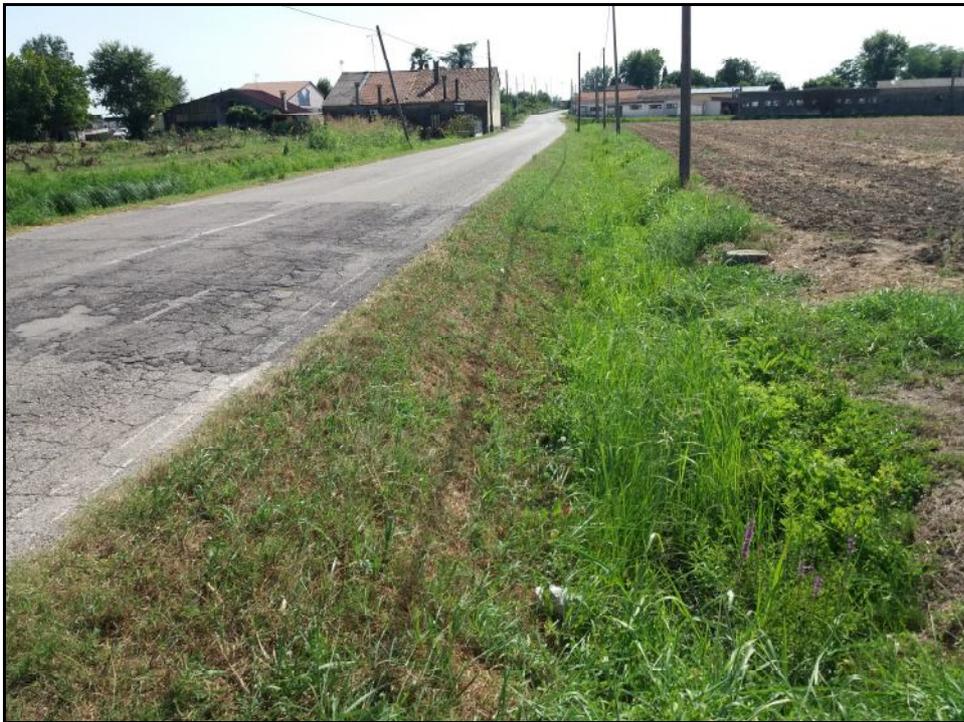
8) Vista sud, fosso di guardia in destra di Via Zurlara

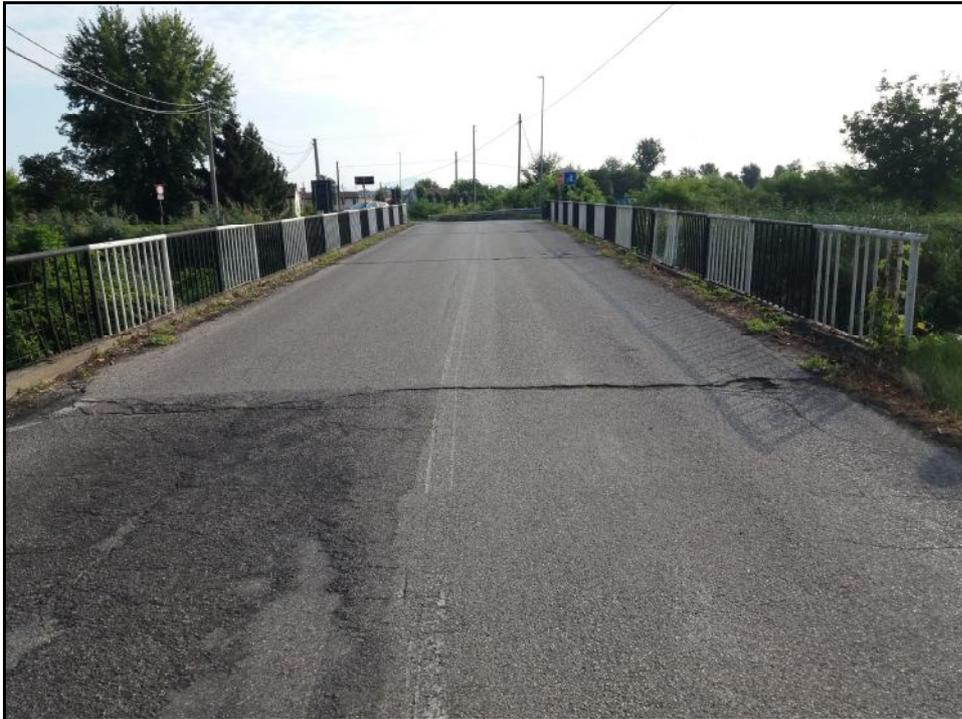
9) Vista d'insieme nord con in evidenza il ponte sul Fiume Fratta

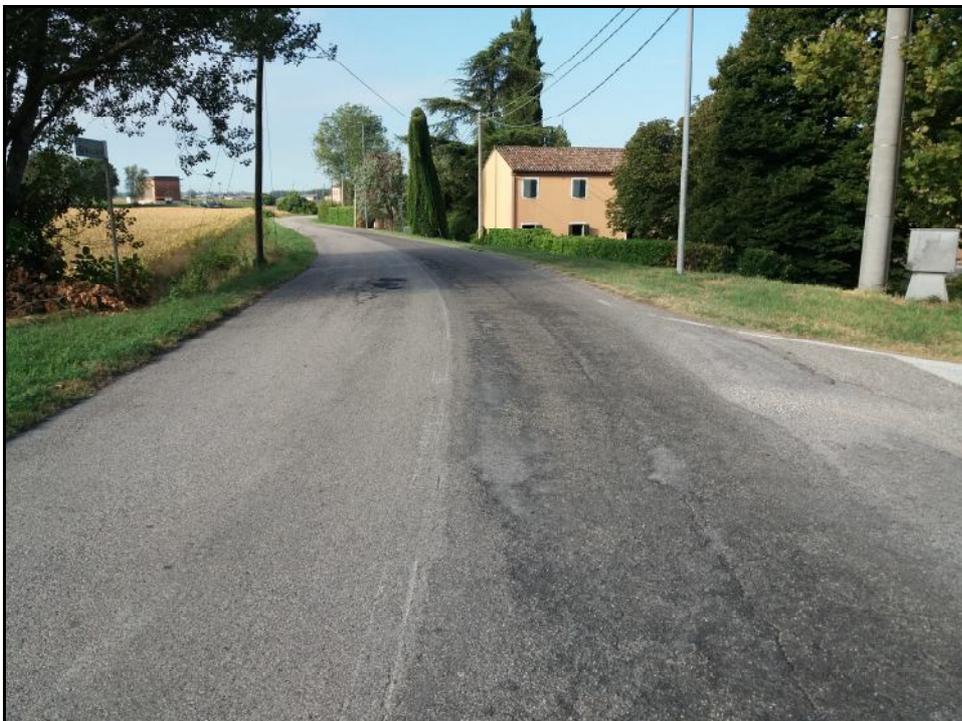
10) Vista d'insieme sud dal ponte sul Fiume Fratta con in evidenza la sede stradale ammalorata

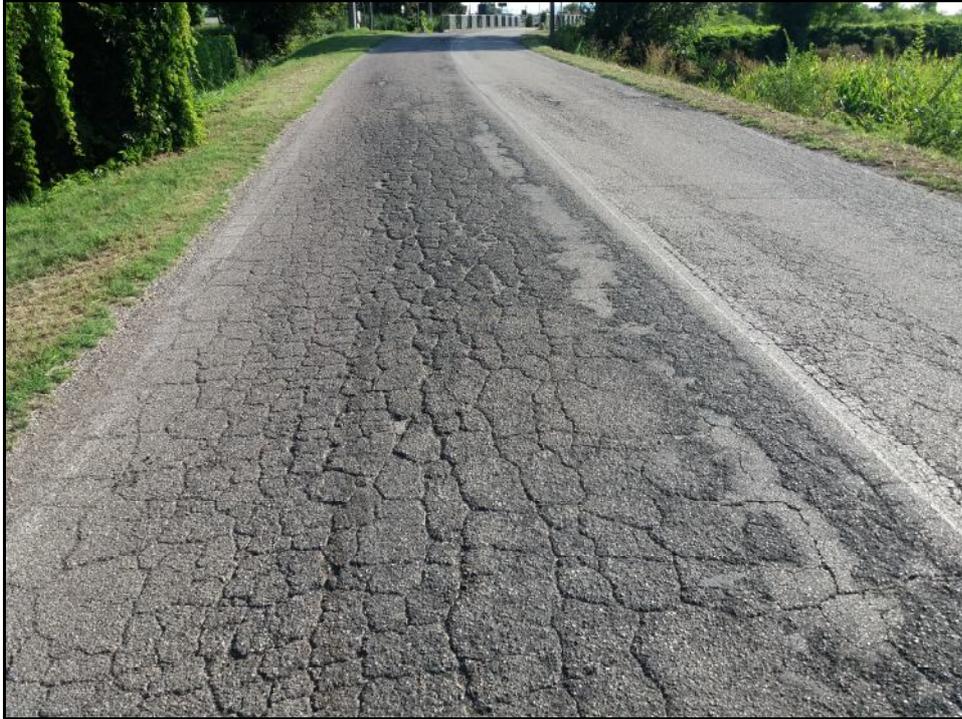
11) Vista nord da civ. 62, particolare cedimento della struttura stradale in destra

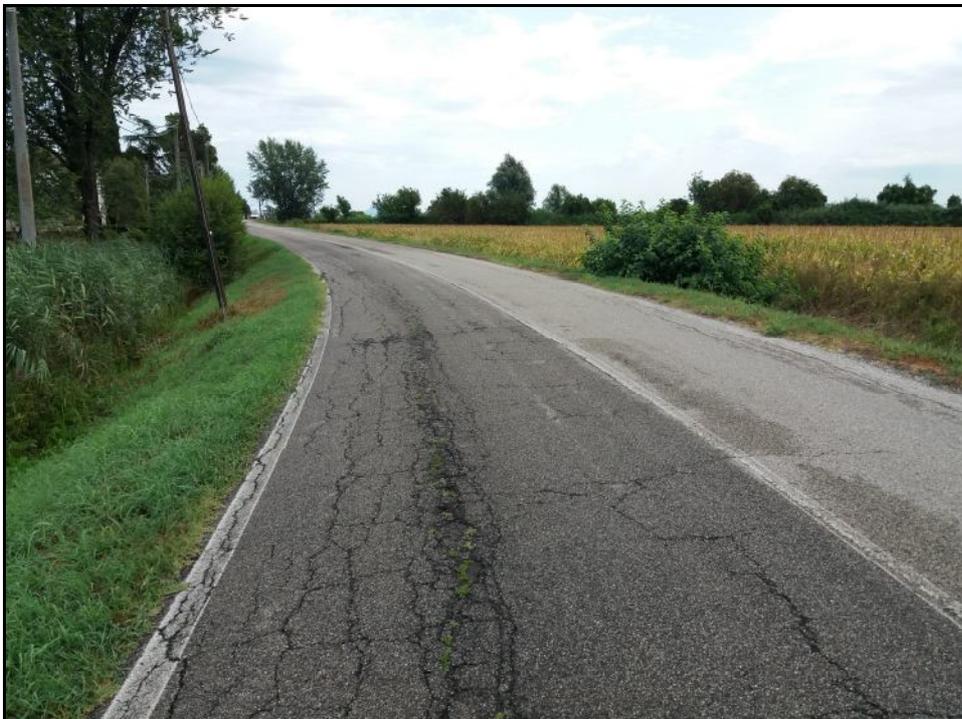
12) Vista d'insieme nord con in evidenza la sede stradale ammalorata in destra

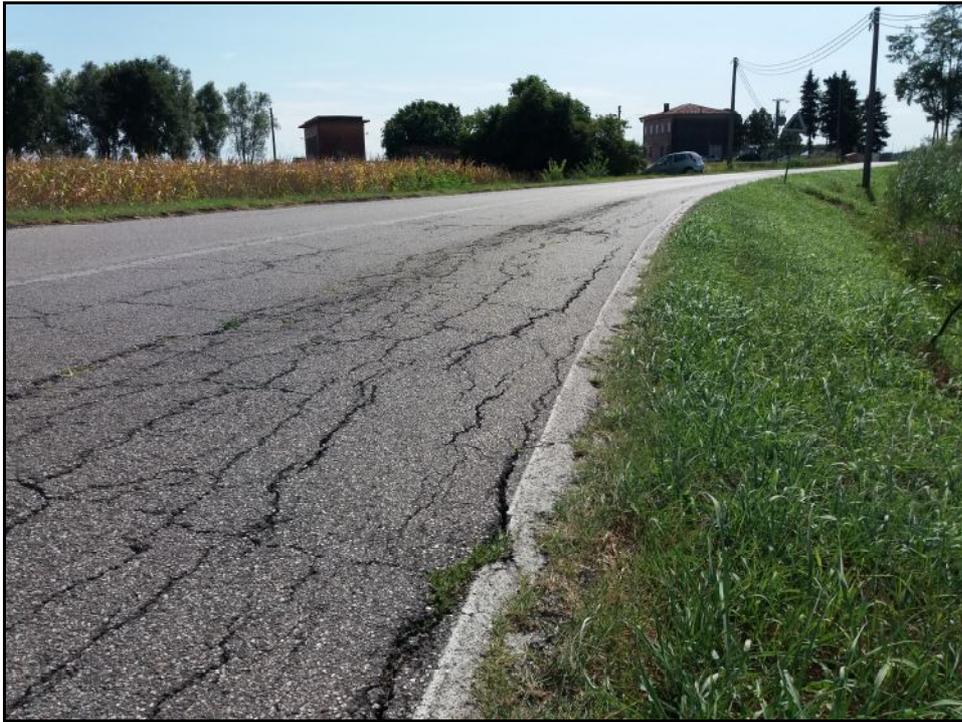
13) Vista d'insieme sud, particolare cedimento della struttura stradale in destra

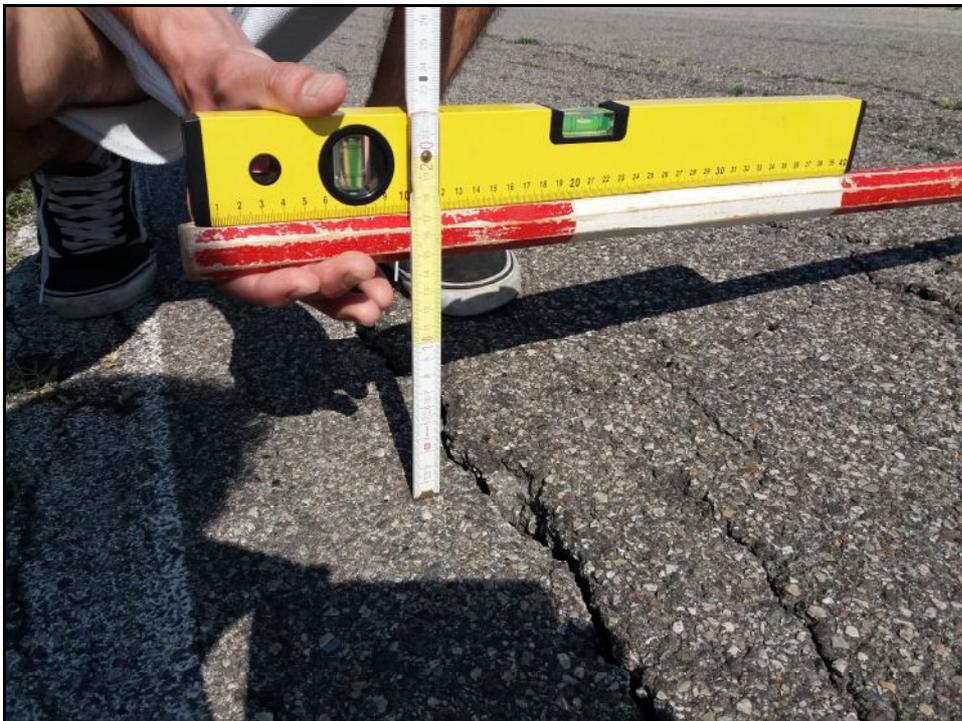
14) Vista, particolare differenza di quota del cedimento della struttura stradale rispetto al piano stradale

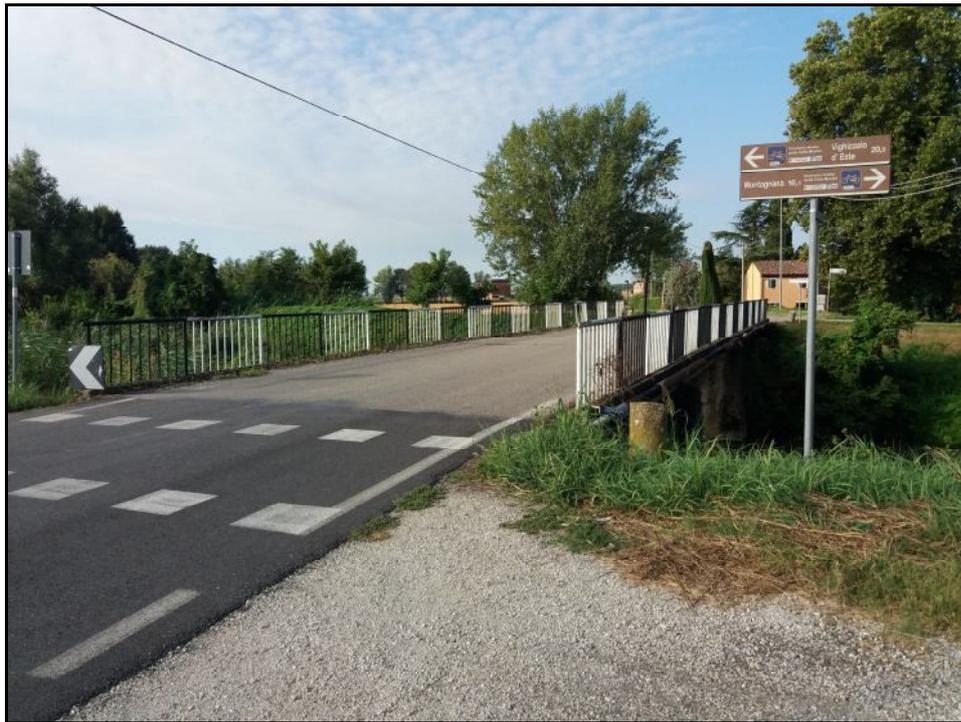
15) Vista d'insieme sud, Ponte sul Fiume Fratta

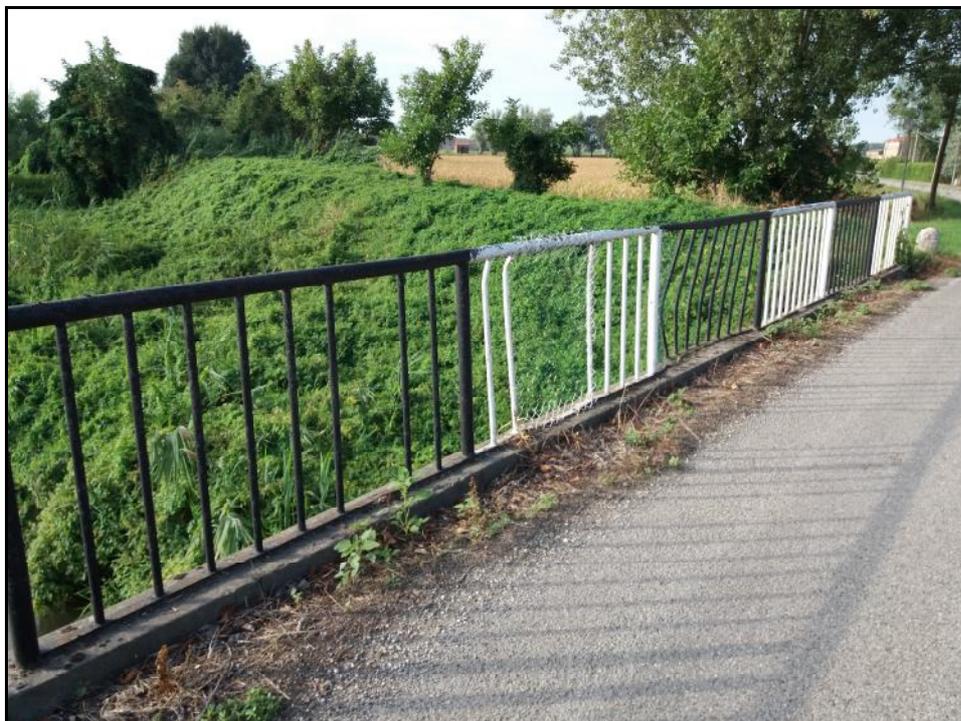
16) Vista parapetto in sinistra, particolare degli elementi danneggiati e/o mancanti

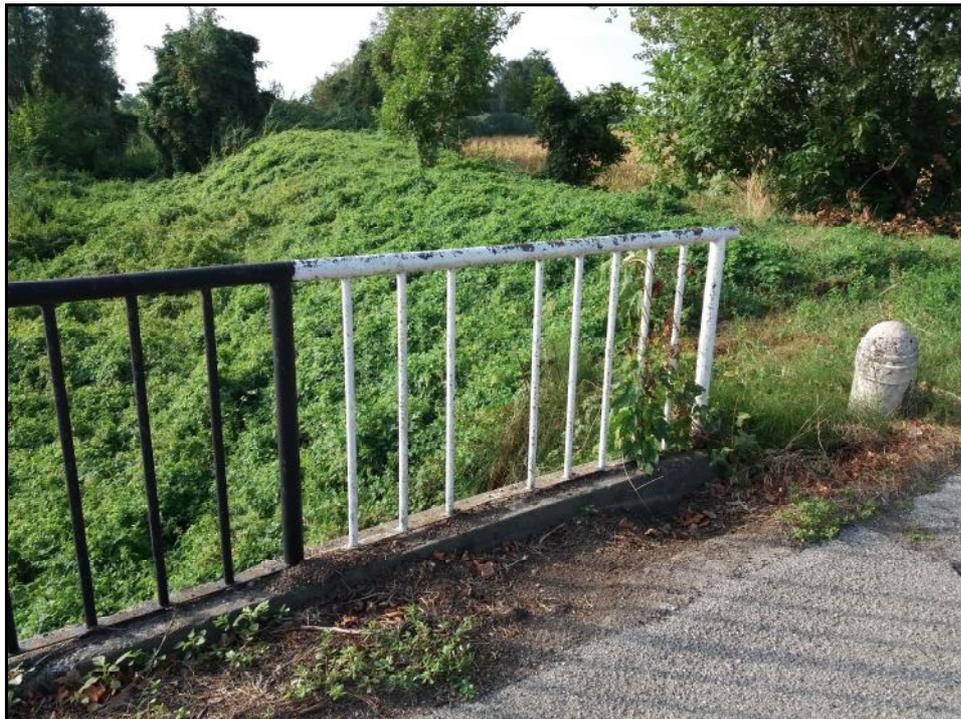
17) Vista parapetto in sinistra, particolare degli elementi danneggiati e/o mancanti

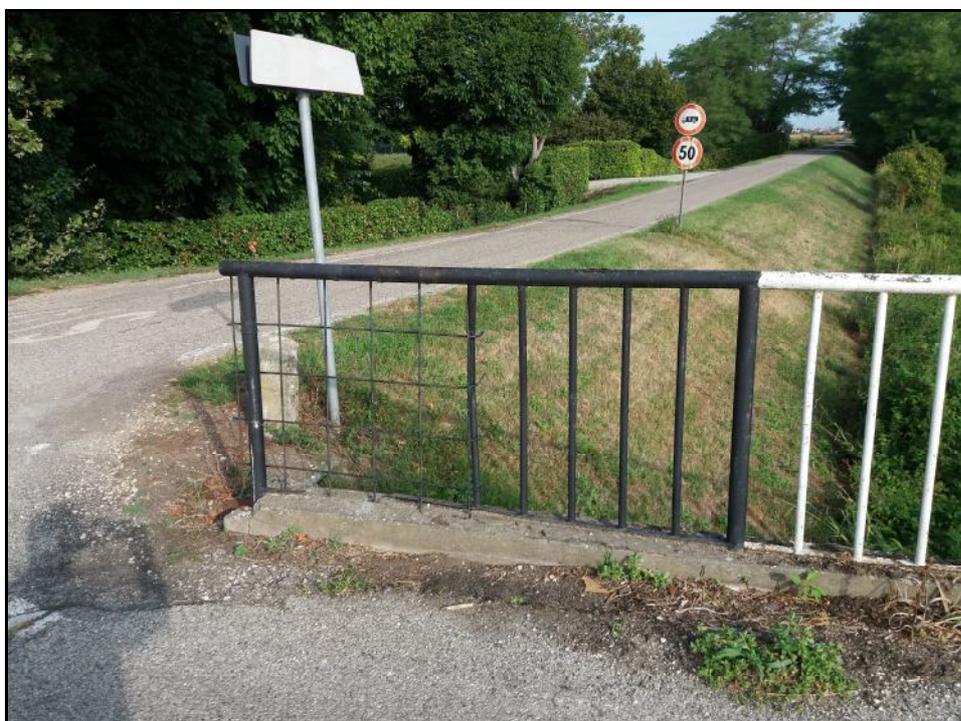
18) Vista parapetto in destra, particolare degli elementi danneggiati e/o mancanti

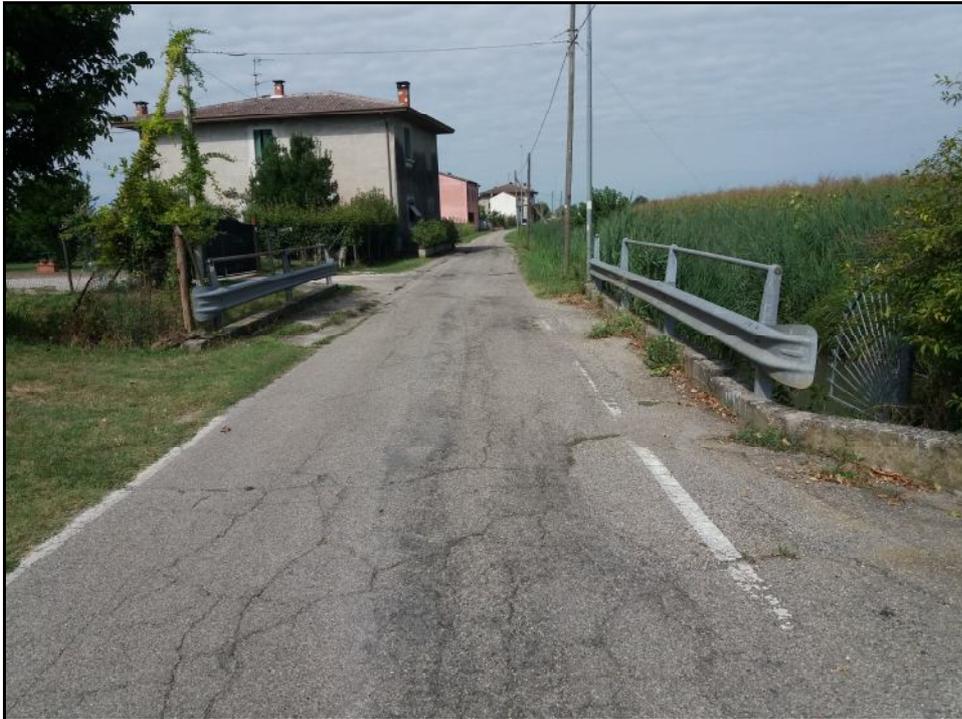
19) Vista d'insieme ovest, da civ. 251

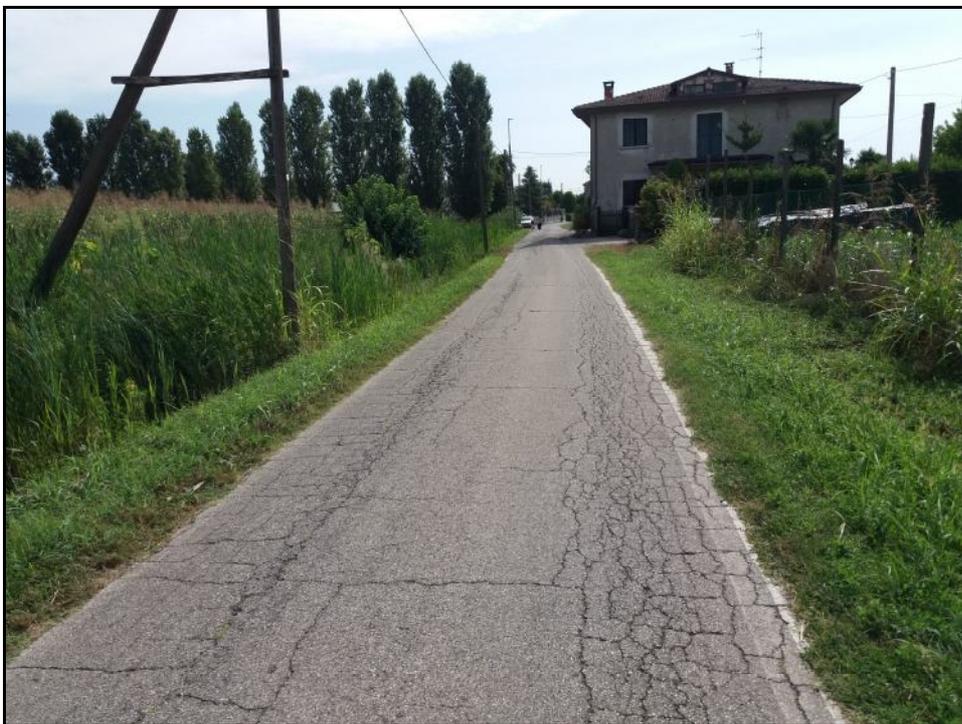
20) Vista d'insieme est

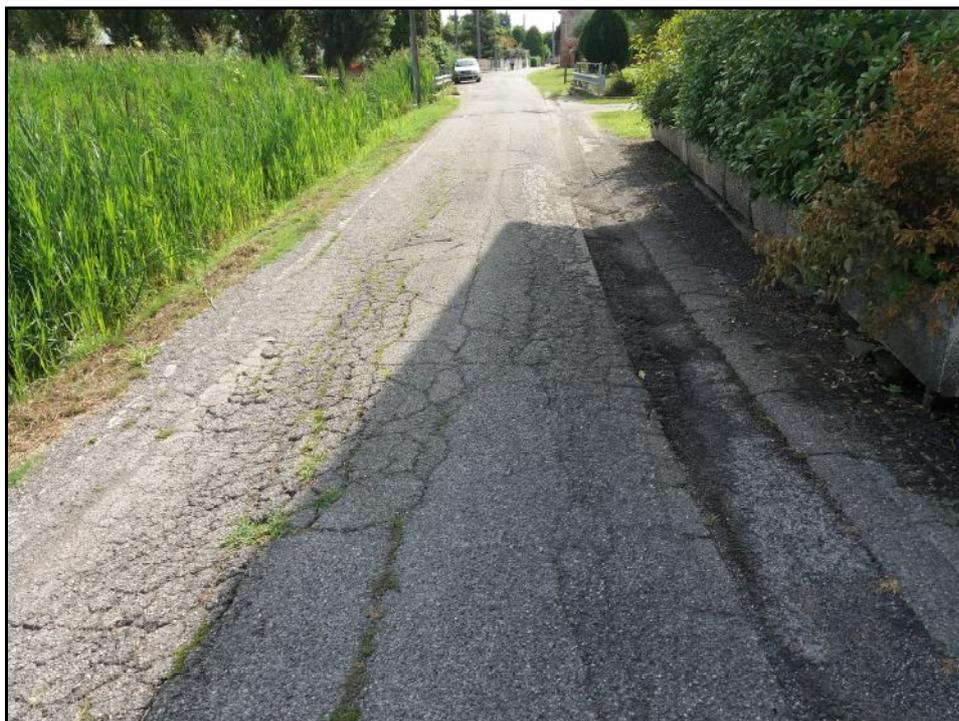
21) Vista est da civ. 321, particolare cedimento e ammaloramento della struttura stradale

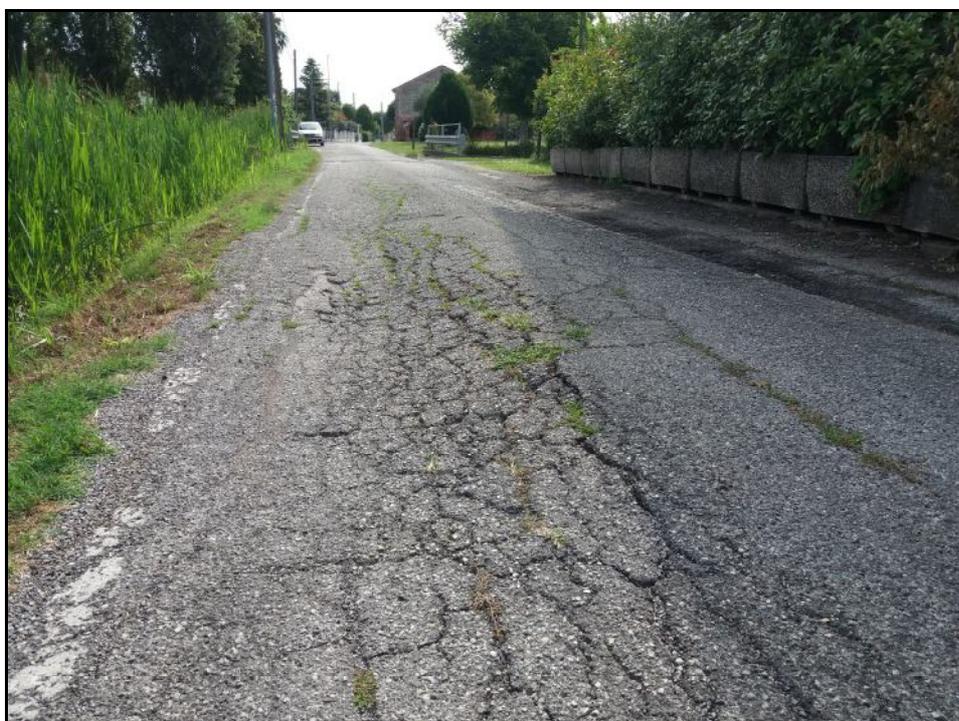
22) Vista da civ. 321, particolare cedimento della struttura stradale in destra

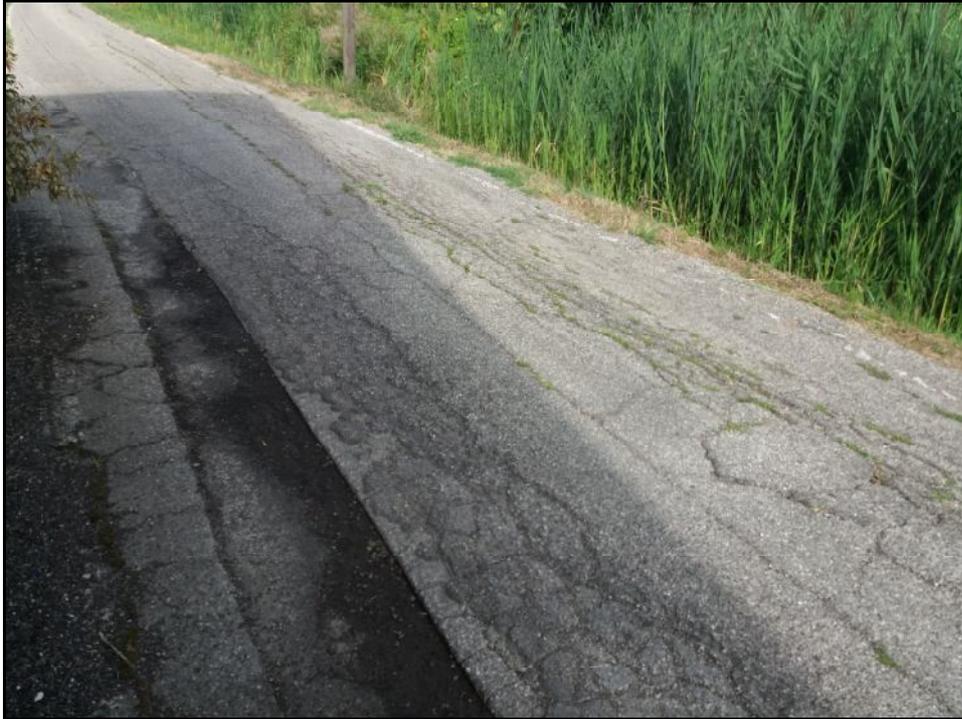
23) Vista da civ. 321, particolare cedimento della struttura stradale in destra e avvallamenti per interventi su reti tecnologiche

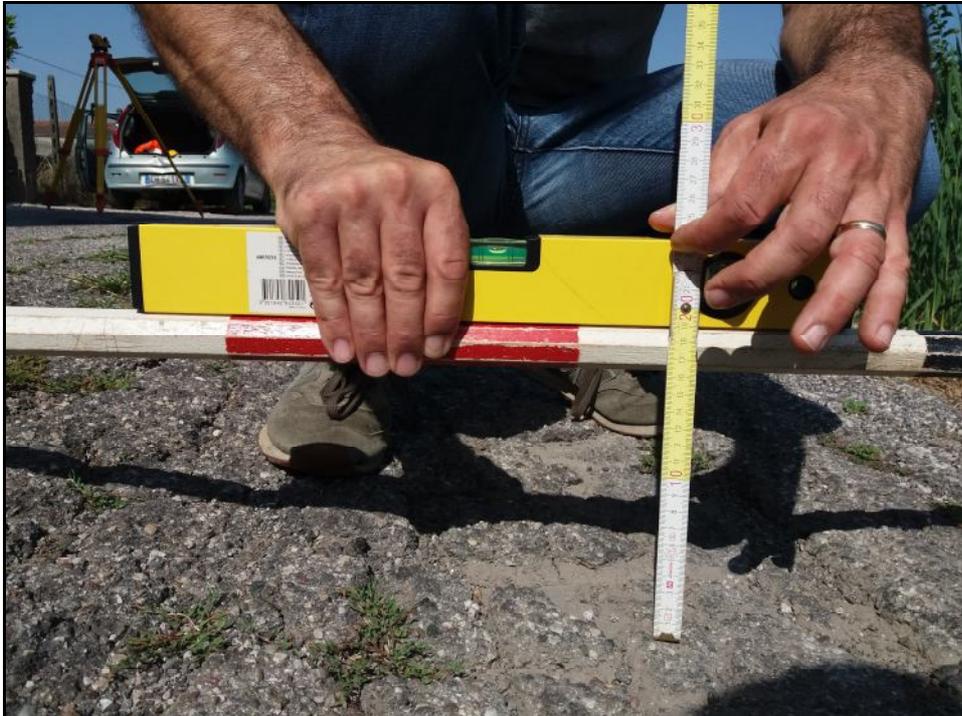
24) Vista, particolare differenza di quota del cedimento della struttura stradale
