Regione del Veneto
Provincia di Padova
Comune di Merlara

Piano Eliminazione Barriere Architettoniche

Schede analisi spazi pubblici

Giugno 2021

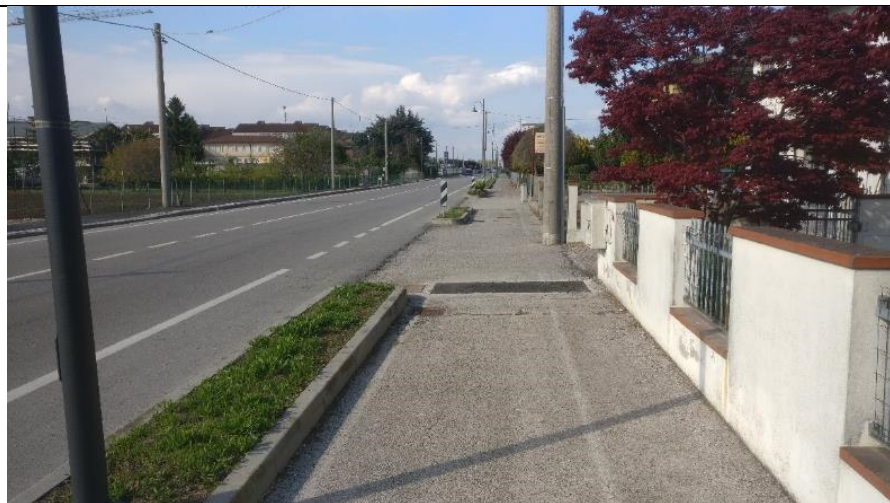
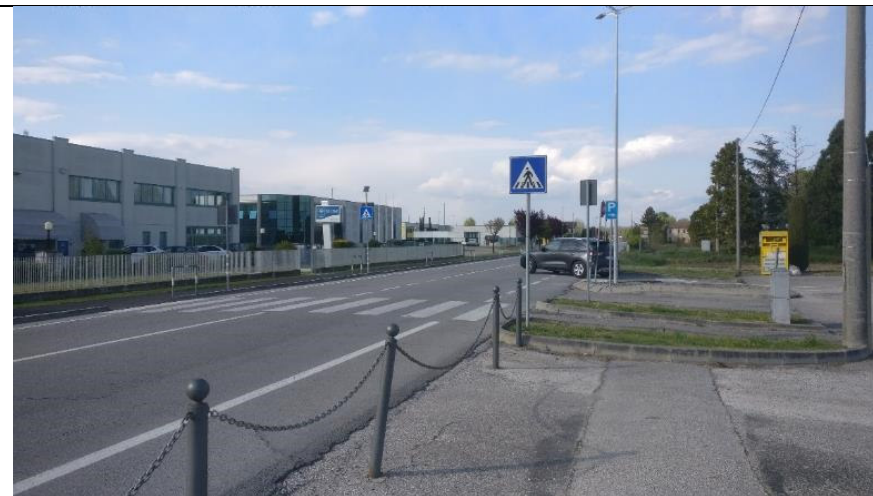
N. scheda SP 01 U	Codice U	Foto	
Riferimento luogo	In prossimità del cimitero	In allegato	
Indirizzo	Via Bindola I tratto		
Limite velocità			
PENDENZA PERCORSO		Piano	
SICUREZZA PERCORSO		Lato sx	Lato dx
Protetto (percorso su marciapiede o su ciglio separato dalla carreggiata con cordolo o paletti)		X	X
Non protetto (percorso pedonale senza marciapiede su ciglio stradale non separato dalla carreggiata o esposto su corsi d'acqua)			
Percorso assente			
CONFORT DEL PERCORSO		Lato sx	Lato dx
Presenza di panchine		X	X
Percorso ampio > 150 cm		X	X
Buon orientamento (presenza di segnali toponomastici e/o linee guida)		X	X
Complanarità (assenza di buche e/o sconnessioni)		X	X
PARCHEGGI RISERVATI			
Presente	Presente ma non a norma		Assente
	Dimensioni: larghezza 3,20 m x 0,60 m se in linea	Segnaletica: verticale e/o orizzontale assente	X
FERMATE MEZZI DI TRASPORTO PUBBLICI	Mobilità Presenza pedana e raccordo al percorso	Orientamento Visibilità segnaletica e informazioni leggibili	Confort Presenza di pensilina e/o panca

Assente			
ACCESSIBILITA' PERCORSO			
Barriere architettoniche		Lato sx	Lato dx
Larghezza percorso < 90 cm			
Elemento che riduce il passaggio < 90 cm (palo, lampione, albero, auto, ecc.)			
Assenza di allargamenti per consentire rotazione carrozzina (dim. 1,40 m x 1,40 m ogni 10 m)			
Elemento sporgente o rientrante nel pavimento (pozzetto, griglia, ecc.)			
Pendenza trasversale al senso di marcia < 2% (in particolare nei passai carrai)			
Pavimentazione degradata, sdruciolevole, sconnessa, ecc.			
Gradino h > 2,50 cm (percorso interrotto)

Ubicazione	NON ACCESSIBILI Assenza raccordo percorso (gradino > 2,50 cm) e/o assenza slargo	INSICURO Elevata velocità auto e/o segnaletica orizzontale o verticale carente		
Fronte cimitero

VARIE	SI	NO
Dove il livello del passaggio pedonale coincide con quello della carreggiata risulta opportunamente delimitato	X	
I semafori che regolano gli attraversamenti pedonali sono dotati di segnalazione acustica per non vedenti		
Illuminazione pubblica sufficiente	X

SCHEDA SP 01 U	Punteggio	Grado di accessibilità	
	0,90	A

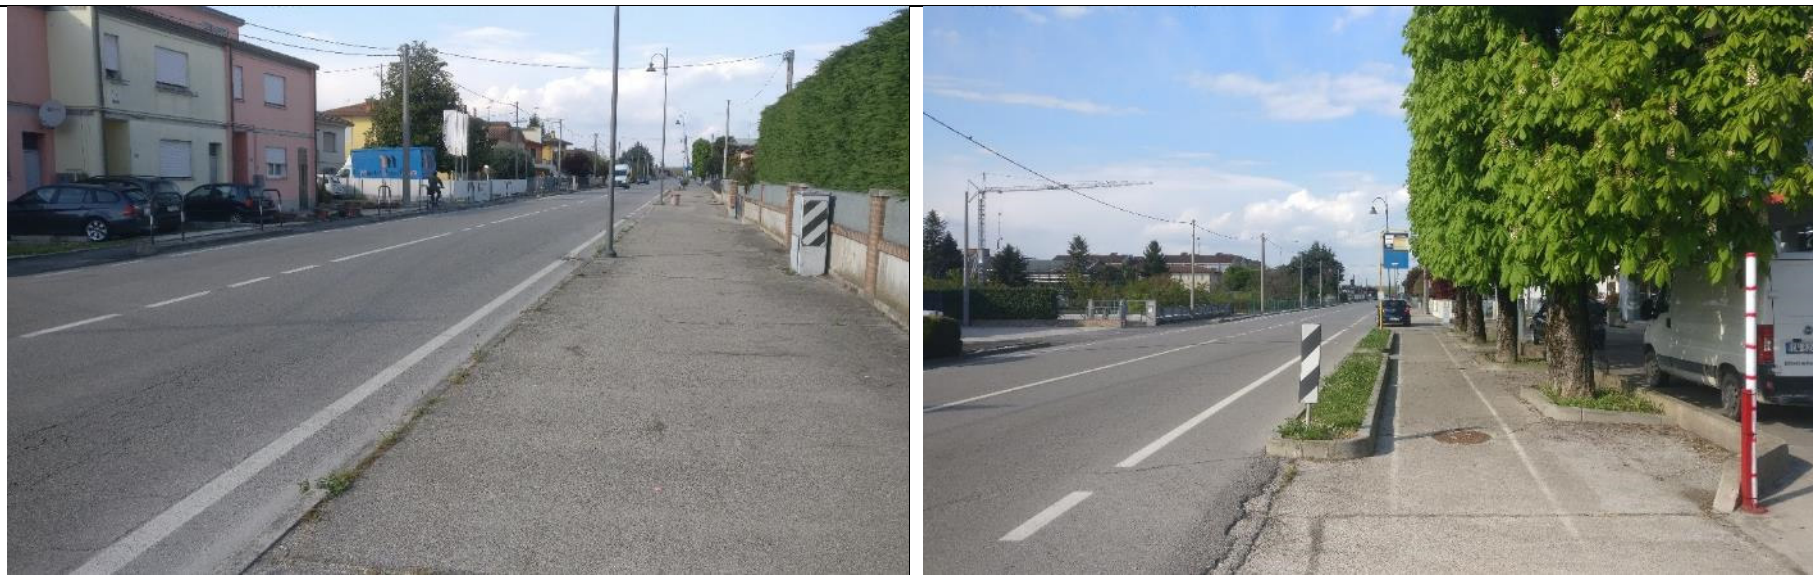
N. scheda SP 02 U	Codice U			Foto
Riferimento luogo	Ambito "Bindola SP. n.19"			In allegato
Indirizzo	Via Bindola II tratto			
Limite velocità				
PENDENZA PERCORSO				Piano
SICUREZZA PERCORSO			Lato sx	Lato dx
Protetto (percorso su marciapiede o su ciglio separato dalla carreggiata con cordolo o paletti)			X	X
Non protetto (percorso pedonale senza marciapiede su ciglio stradale non separato dalla carreggiata o esposto su corsi d'acqua)				
Percorso assente				
CONFORT DEL PERCORSO			Lato sx	Lato dx
Presenza di panchine			X	X
Percorso ampio > 150 cm			X	X
Buon orientamento (presenza di segnali toponomastici e/o linee guida)			X	X
Complanarità (assenza di buche e/o sconnessioni)			X	X
PARCHEGGI RISERVATI				
Presente		Presente ma non a norma		Assente
		Dimensioni: larghezza 3,20 m x 0,60 m se in linea	Segnaletica: verticale e/o orizzontale assente	X
FERMATE MEZZI DI TRASPORTO PUBBLICI		Mobilità Presenza pedana e raccordo al percorso	Orientamento Visibilità segnaletica e informazioni leggibili	Confort Presenza di pensilina e/o panca

X		X	X	X
ACCESSIBILITA' PERCORSO				
Barriere architettoniche			Lato sx	Lato dx
Larghezza percorso < 90 cm				
Elemento che riduce il passaggio < 90 cm (palo, lampione, albero, auto, ecc.)				
Assenza di allargamenti per consentire rotazione carrozzina (dim. 1,40 m x 1,40 m ogni 10 m)				
Elemento sporgente o rientrante nel pavimento (pozzetto, griglia, ecc.)				
Pendenza trasversale al senso di marcia < 2% (in particolare nei passai carrai)				
Pavimentazione degradata, sdruciolevole, sconnessa, ecc.				
Gradino h > 2,50 cm (percorso interrotto)

Ubicazione	NON ACCESSIBILI Assenza raccordo percorso (gradino > 2,50 cm) e/o assenza slargo	INSICURO Elevata velocità auto e/o segnaletica orizzontale o verticale carente	
Assente

VARIE	SI	NO
Dove il livello del passaggio pedonale coincide con quello della carreggiata risulta opportunamente delimitato		
I semafori che regolano gli attraversamenti pedonali sono dotati di segnalazione acustica per non vedenti		
Illuminazione pubblica sufficiente	X

SCHEDA SP 02 U	Punteggio	Grado di accessibilità	
	0,77	A

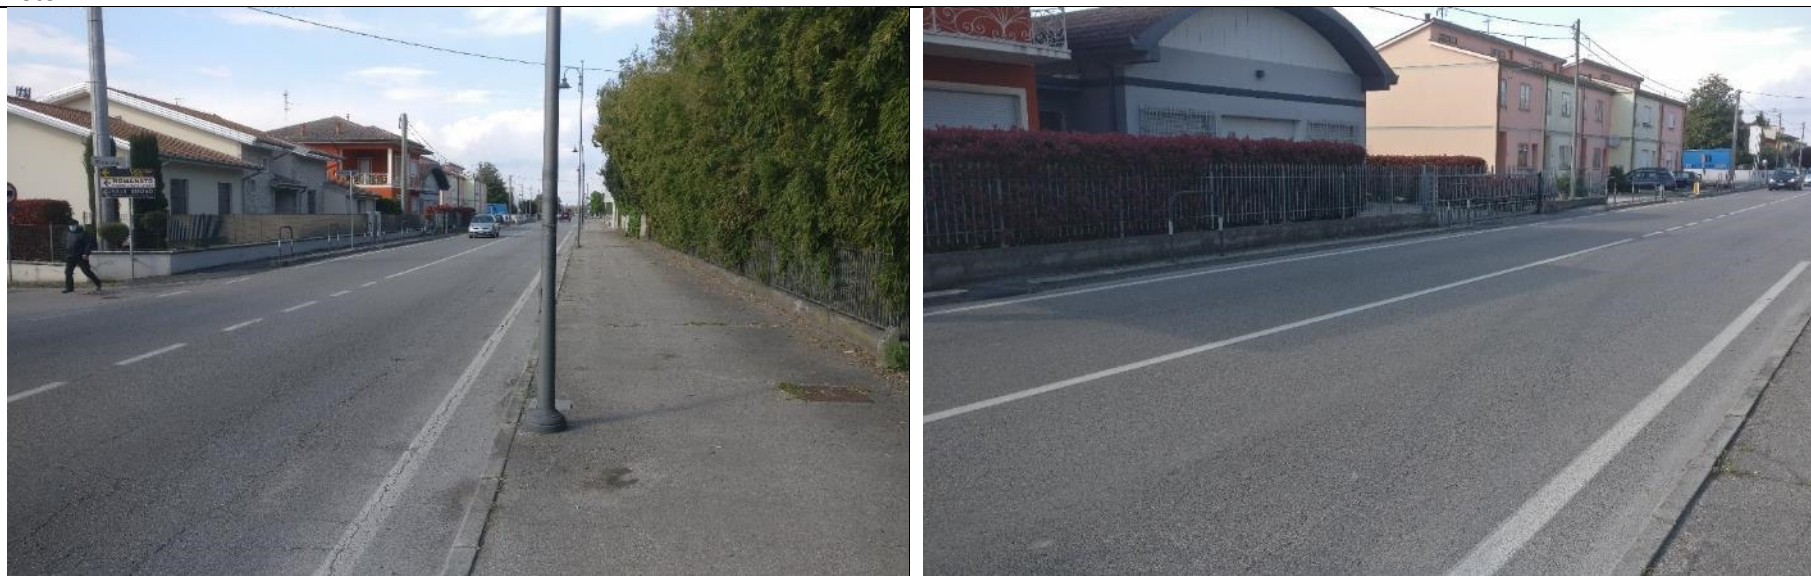
N. scheda SP 03 U	Codice U	Foto	
Riferimento luogo	Ambito "Bindola SP. n.19"	In allegato	
Indirizzo	Via Bindola II tratto		
Limite velocità			
PENDENZA PERCORSO		Piano	
SICUREZZA PERCORSO		Lato sx	Lato dx
Protetto (percorso su marciapiede o su ciglio separato dalla carreggiata con cordolo o paletti)		X	X
Non protetto (percorso pedonale senza marciapiede su ciglio stradale non separato dalla carreggiata o esposto su corsi d'acqua)			
Percorso assente			
CONFORT DEL PERCORSO		Lato sx	Lato dx
Presenza di panchine		X	X
Percorso ampio > 150 cm		X	X
Buon orientamento (presenza di segnali toponomastici e/o linee guida)		X	X
Complanarità (assenza di buche e/o sconnessioni)		X	X
PARCHEGGI RISERVATI			
Presente	Presente ma non a norma		Assente
	Dimensioni: larghezza 3,20 m x 0,60 m se in linea	Segnaletica: verticale e/o orizzontale assente	X
FERMATE MEZZI DI TRASPORTO PUBBLICI	Mobilità Presenza pedana e raccordo al percorso	Orientamento Visibilità segnaletica e informazioni leggibili	Confort Presenza di pensilina e/o panca

Assente			
ACCESSIBILITA' PERCORSO			
Barriere architettoniche		Lato sx	Lato dx
Larghezza percorso < 90 cm			
Elemento che riduce il passaggio < 90 cm (palo, lampione, albero, auto, ecc.)			
Assenza di allargamenti per consentire rotazione carrozzina (dim. 1,40 m x 1,40 m ogni 10 m)			
Elemento sporgente o rientrante nel pavimento (pozzetto, griglia, ecc.)			
Pendenza trasversale al senso di marcia < 2% (in particolare nei passai carrai)			
Pavimentazione degradata, sdruciolevole, sconnessa, ecc.			
Gradino h > 2,50 cm (percorso interrotto)

Ubicazione	NON ACCESSIBILI Assenza raccordo percorso (gradino > 2,50 cm) e/o assenza slargo	INSICURO Elevata velocità auto e/o segnaletica orizzontale o verticale carente		
Assente

VARIE	SI	NO
Dove il livello del passaggio pedonale coincide con quello della carreggiata risulta opportunamente delimitato		
I semafori che regolano gli attraversamenti pedonali sono dotati di segnalazione acustica per non vedenti		
Illuminazione pubblica sufficiente	X

SCHEDA SP 03 U	Punteggio	Grado di accessibilità	
	0,81	A

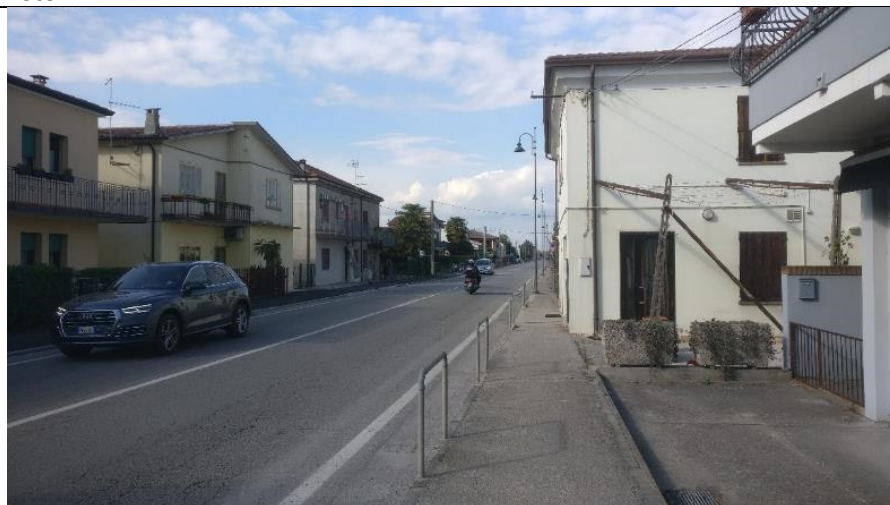
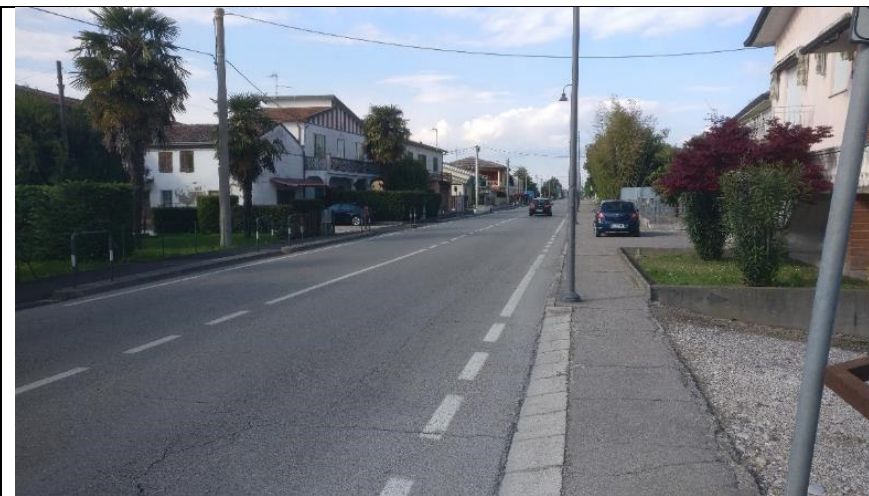
N. scheda SP 04 U	Codice U	Foto	
Riferimento luogo	Ambito "Bindola SP. n.19"	In allegato	
Indirizzo	Via Bindola IV tratto		
Limite velocità			
PENDENZA PERCORSO		Piano	
SICUREZZA PERCORSO		Lato sx	Lato dx
Protetto (percorso su marciapiede o su ciglio separato dalla carreggiata con cordolo o paletti)		X	X
Non protetto (percorso pedonale senza marciapiede su ciglio stradale non separato dalla carreggiata o esposto su corsi d'acqua)			
Percorso assente			
CONFORT DEL PERCORSO		Lato sx	Lato dx
Presenza di panchine		X	X
Percorso ampio > 150 cm		X	X
Buon orientamento (presenza di segnali toponomastici e/o linee guida)		X	X
Complanarità (assenza di buche e/o sconnessioni)		X	X
PARCHEGGI RISERVATI			
Presente	Presente ma non a norma		Assente
	Dimensioni: larghezza 3,20 m x 0,60 m se in linea	Segnaletica: verticale e/o orizzontale assente	Accessibilità: raccordo al percorso
FERMATE MEZZI DI TRASPORTO PUBBLICI	Mobilità Presenza pedana e raccordo al percorso	Orientamento Visibilità segnaletica e informazioni leggibili	Confort Presenza di pensilina e/o panca

Assente			
ACCESSIBILITA' PERCORSO			
Barriere architettoniche		Lato sx	Lato dx
Larghezza percorso < 90 cm			
Elemento che riduce il passaggio < 90 cm (palo, lampione, albero, auto, ecc.)			
Assenza di allargamenti per consentire rotazione carrozzina (dim. 1,40 m x 1,40 m ogni 10 m)			
Elemento sporgente o rientrante nel pavimento (pozzetto, griglia, ecc.)			
Pendenza trasversale al senso di marcia < 2% (in particolare nei passai carrai)			
Pavimentazione degradata, sdruciolevole, sconnessa, ecc.			
Gradino h > 2,50 cm (percorso interrotto)

Ubicazione	NON ACCESSIBILI Assenza raccordo percorso (gradino > 2,50 cm) e/o assenza slargo	INSICURO Elevata velocità auto e/o segnaletica orizzontale o verticale carente		
N. 1 incrocio con Via Perarolo

VARIE	SI	NO
Dove il livello del passaggio pedonale coincide con quello della carreggiata risulta opportunamente delimitato		
I semafori che regolano gli attraversamenti pedonali sono dotati di segnalazione acustica per non vedenti	X	
Illuminazione pubblica sufficiente	X

SCHEDA SP 04 U	Punteggio	Grado di accessibilità	
	0,80	A

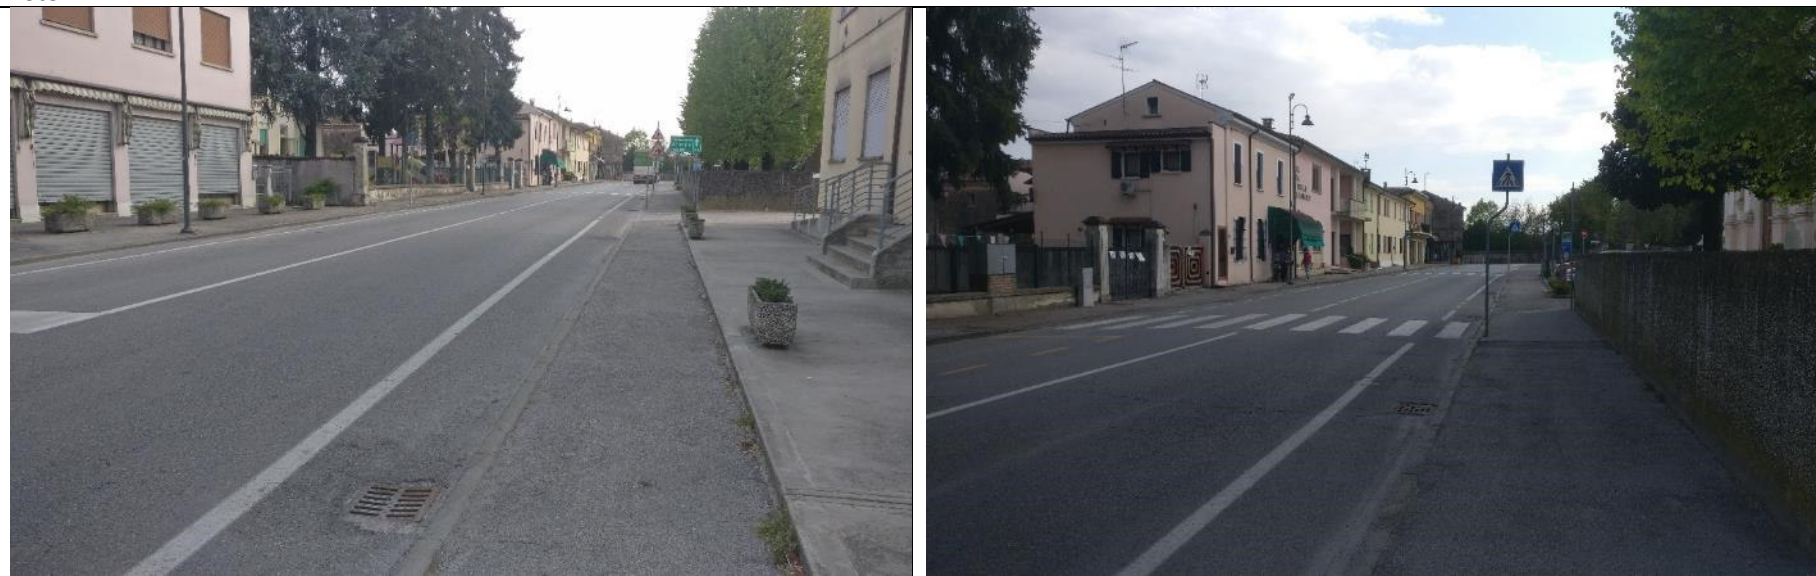
N. scheda EP 05 U	Codice U	Foto	
Riferimento luogo	Fronte Scuola dell'infanzia "Scarmigna"	In allegato	
Indirizzo	Via Marconi		
Limite velocità			
PENDENZA PERCORSO		Piano	
SICUREZZA PERCORSO		Lato sx	Lato dx
Protetto (percorso su marciapiede o su ciglio separato dalla carreggiata con cordolo o paletti)		X	X
Non protetto (percorso pedonale senza marciapiede su ciglio stradale non separato dalla carreggiata o esposto su corsi d'acqua)			
Percorso assente			
CONFORT DEL PERCORSO		Lato sx	Lato dx
Presenza di panchine		X	X
Percorso ampio > 150 cm		X	X
Buon orientamento (presenza di segnali toponomastici e/o linee guida)		X	X
Complanarità (assenza di buche e/o sconnessioni)		X	X
PARCHEGGI RISERVATI			
Presente	Presente ma non a norma		Assente
	Dimensioni: larghezza 3,20 m x 0,60 m se in linea	Segnaletica: verticale e/o orizzontale assente	Accessibilità: raccordo al percorso
FERMATE MEZZI DI TRASPORTO PUBBLICI	Mobilità Presenza pedana e raccordo al percorso	Orientamento Visibilità segnaletica e informazioni leggibili	Confort Presenza di pensilina e/o panca

X	X	X (solo indicazione fermata)	X
ACCESSIBILITA' PERCORSO			
Barriere architettoniche		Lato sx	Lato dx
Larghezza percorso < 90 cm			
Elemento che riduce il passaggio < 90 cm (palo, lampione, albero, auto, ecc.)			
Assenza di allargamenti per consentire rotazione carrozzina (dim. 1,40 m x 1,40 m ogni 10 m)			
Elemento sporgente o rientrante nel pavimento (pozzetto, griglia, ecc.)			
Pendenza trasversale al senso di marcia < 2% (in particolare nei passai carrai)			
Pavimentazione degradata, sdruciolevole, sconnessa, ecc.			
Gradino h > 2,50 cm (percorso interrotto)

Ubicazione	NON ACCESSIBILI Assenza raccordo percorso (gradino > 2,50 cm) e/o assenza slargo	INSICURO Elevata velocità auto e/o segnaletica orizzontale o verticale carente	
n. 1 fronte chiesa			
n. 2 fronte scuola		X (segnaletica verticale carente)

VARIE	SI	NO
Dove il livello del passaggio pedonale coincide con quello della carreggiata risulta opportunamente delimitato	X	
I semafori che regolano gli attraversamenti pedonali sono dotati di segnalazione acustica per non vedenti		
Illuminazione pubblica sufficiente	X

SCHEDA SP 05 U	Punteggio	Grado di accessibilità	
	0,72	A

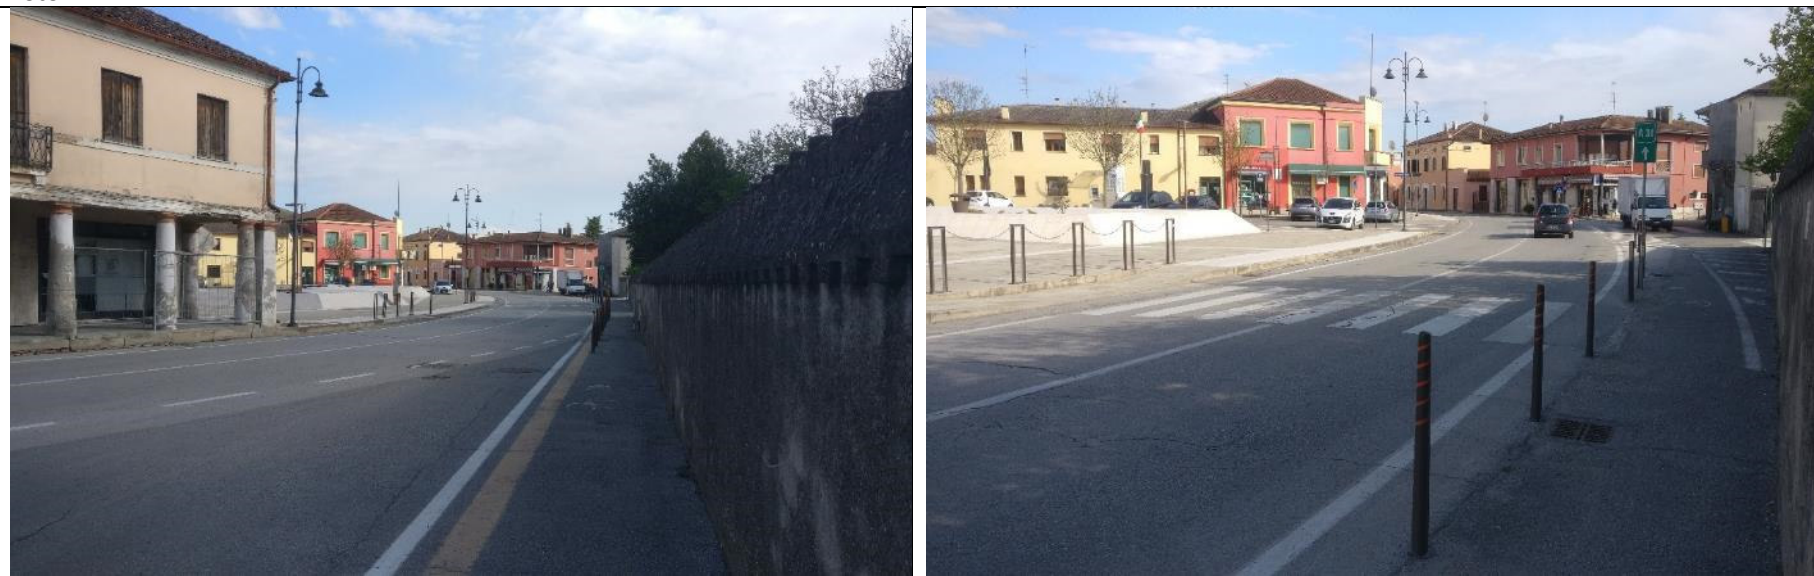
N. scheda SP 06 U	Codice U			Foto	
Riferimento luogo	Fronte Villa Barbarigo			In allegato	
Indirizzo	Via Roma				
Limite velocità					
PENDENZA PERCORSO				Piano	
SICUREZZA PERCORSO				Lato sx	Lato dx
Protetto (percorso su marciapiede o su ciglio separato dalla carreggiata con cordolo o paletti)				X	
Non protetto (percorso pedonale senza marciapiede su ciglio stradale non separato dalla carreggiata o esposto su corsi d'acqua)					X
Percorso assente					
CONFORT DEL PERCORSO				Lato sx	Lato dx
Presenza di panchine				X	X
Percorso ampio > 150 cm				X	X
Buon orientamento (presenza di segnali toponomastici e/o linee guida)				X	X
Complanarità (assenza di buche e/o sconnessioni)				X	X
PARCHEGGI RISERVATI					
Presente		Presente ma non a norma			Assente
		Dimensioni: larghezza 3,20 m x 0,60 m se in linea	Segnaletica: verticale e/o orizzontale assente	Accessibilità: raccordo al percorso	X
FERMATE MEZZI DI TRASPORTO PUBBLICI		Mobilità Presenza pedana e raccordo al percorso	Orientamento Visibilità segnaletica e informazioni leggibili	Confort Presenza di pensilina e/o panca

Assente					
ACCESSIBILITA' PERCORSO					
Barriere architettoniche				Lato sx	Lato dx
Larghezza percorso < 90 cm					
Elemento che riduce il passaggio < 90 cm (palo, lampione, albero, auto, ecc.)					
Assenza di allargamenti per consentire rotazione carrozzina (dim. 1,40 m x 1,40 m ogni 10 m)					
Elemento sporgente o rientrante nel pavimento (pozzetto, griglia, ecc.)					
Pendenza trasversale al senso di marcia < 2% (in particolare nei passai carrai)					
Pavimentazione degradata, sdruciolevole, sconnessa, ecc.					
Gradino h > 2,50 cm (percorso interrotto)

Ubicazione	NON ACCESSIBILI Assenza raccordo percorso (gradino > 2,50 cm) e/o assenza slargo	INSICURO Elevata velocità auto e/o segnaletica orizzontale o verticale carente		
n. 1 fronte Municipio				
			X (Assenza di segnaletica verticale)

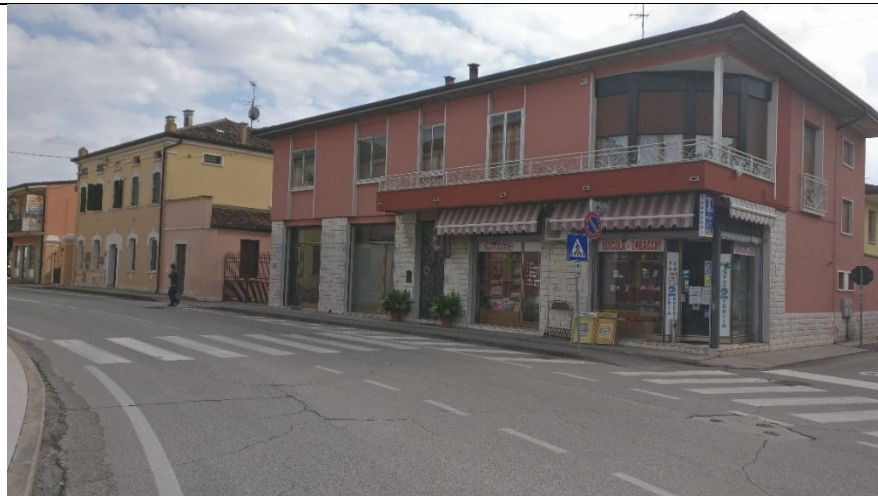
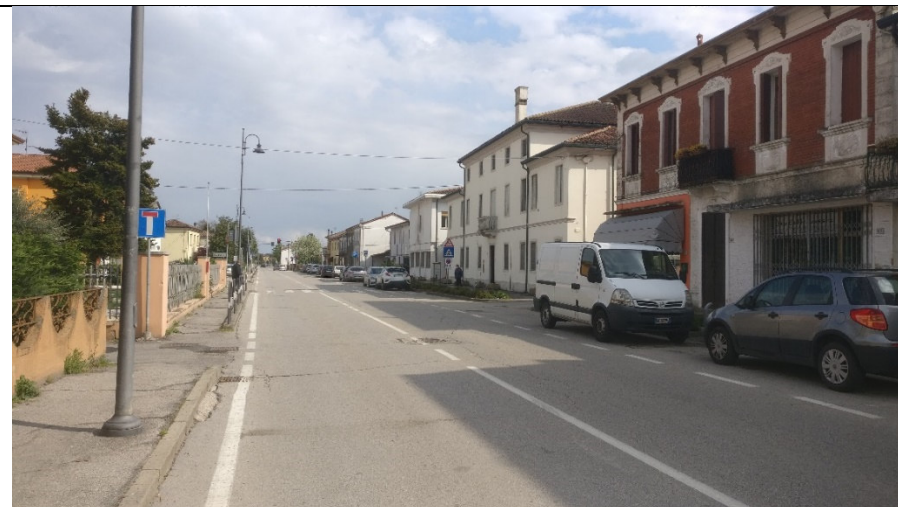
Foto

Pavimentazione degradata, sdruciolevole, sconnessa, ecc.				
Gradino h > 2,50 cm (percorso interrotto)				
Presenza di elemento h da terra < 1,90 m (tenda, insegne, ecc.)				
Assenza di segnali cromatici e/o tattili nelle variazioni di livello (intersezione tra percorso pedonale e zona carrabile)				
ATTRAVERSAMENTI PEDONALI

SCHEDA SP 07 U	Punteggio	Grado di accessibilità	
	0,72	A

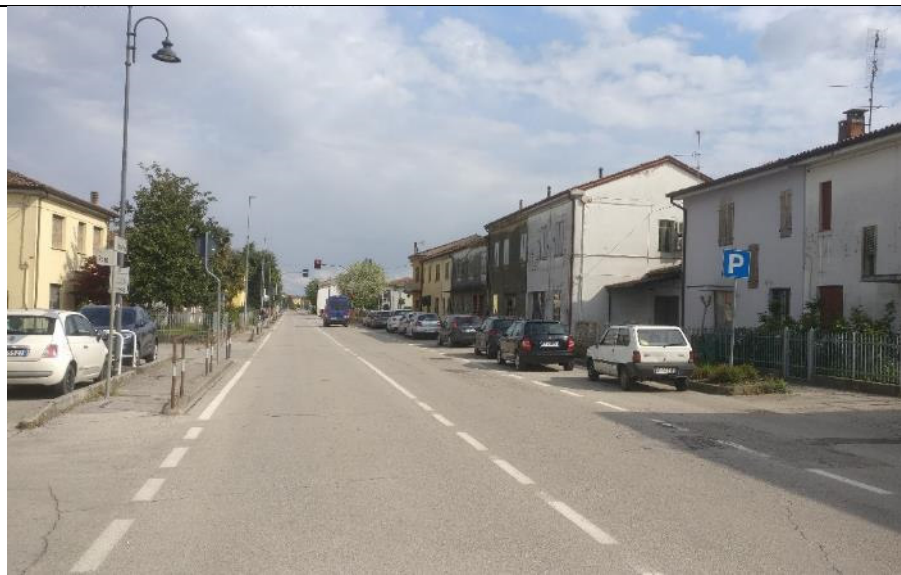
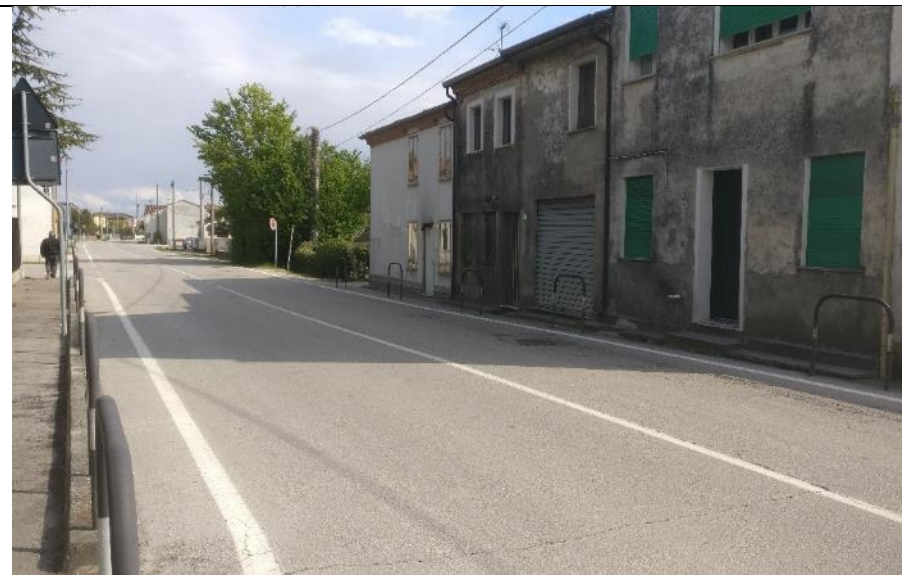
N. scheda SP 08 U	Codice U	Foto	
Riferimento luogo	Fronte Plesso scolastico "D. Alighieri"	In allegato	
Indirizzo	Via Stradona Il tratto		
Limite velocità			
PENDENZA PERCORSO		Piano	
SICUREZZA PERCORSO		Lato sx	Lato dx
Protetto (percorso su marciapiede o su ciglio separato dalla carreggiata con cordolo o paletti)		X	
Non protetto (percorso pedonale senza marciapiede su ciglio stradale non separato dalla carreggiata o esposto su corsi d'acqua)			X
Percorso assente			
CONFORT DEL PERCORSO		Lato sx	Lato dx
Presenza di panchine		X	X
Percorso ampio > 150 cm		X (a tratti)	X
Buon orientamento (presenza di segnali toponomastici e/o linee guida)		X	X
Complanarità (assenza di buche e/o sconnessioni)		X	X
PARCHEGGI RISERVATI			
Presente	Presente ma non a norma		Assente
	Dimensioni: larghezza 3,20 m x 0,60 m se in linea	Segnaletica: verticale e/o orizzontale assente	Accessibilità: raccordo al percorso
FERMATE MEZZI DI TRASPORTO PUBBLICI	Mobilità Presenza pedana e raccordo al percorso	Orientamento Visibilità segnaletica e informazioni leggibili	Confort Presenza di pensilina e/o panca

Assente			
ACCESSIBILITA' PERCORSO			
Barriere architettoniche		Lato sx	Lato dx
Larghezza percorso < 90 cm			
Elemento che riduce il passaggio < 90 cm (palo, lampione, albero, auto, ecc.)			
Assenza di allargamenti per consentire rotazione carrozzina (dim. 1,40 m x 1,40 m ogni 10 m)			
Elemento sporgente o rientrante nel pavimento (pozzetto, griglia, ecc.)			
Pendenza trasversale al senso di marcia < 2% (in particolare nei passai carrai)			
Pavimentazione degradata, sdruciolevole, sconnessa, ecc.			
Gradino h > 2,50 cm (percorso interrotto)

Presenza di elemento h da terra < 1,90 m (tenda, insegne, ecc.)				
Assenza di segnali cromatici e/o tattili nelle variazioni di livello (intersezione tra percorso pedonale e zona carrabile)				
ATTRAVERSAMENTI PEDONALI

Ubicazione	NON ACCESSIBILI Assenza raccordo percorso (gradino > 2,50 cm) e/o assenza slargo	INSICURO Elevata velocità auto e/o segnaletica orizzontale o verticale carente		
n. 1 fronte Scuola Dante Alighieri		X (segnaletica verticale carente)

SCHEDA SP 08 U	Punteggio	Grado di accessibilità	
	0,72	A

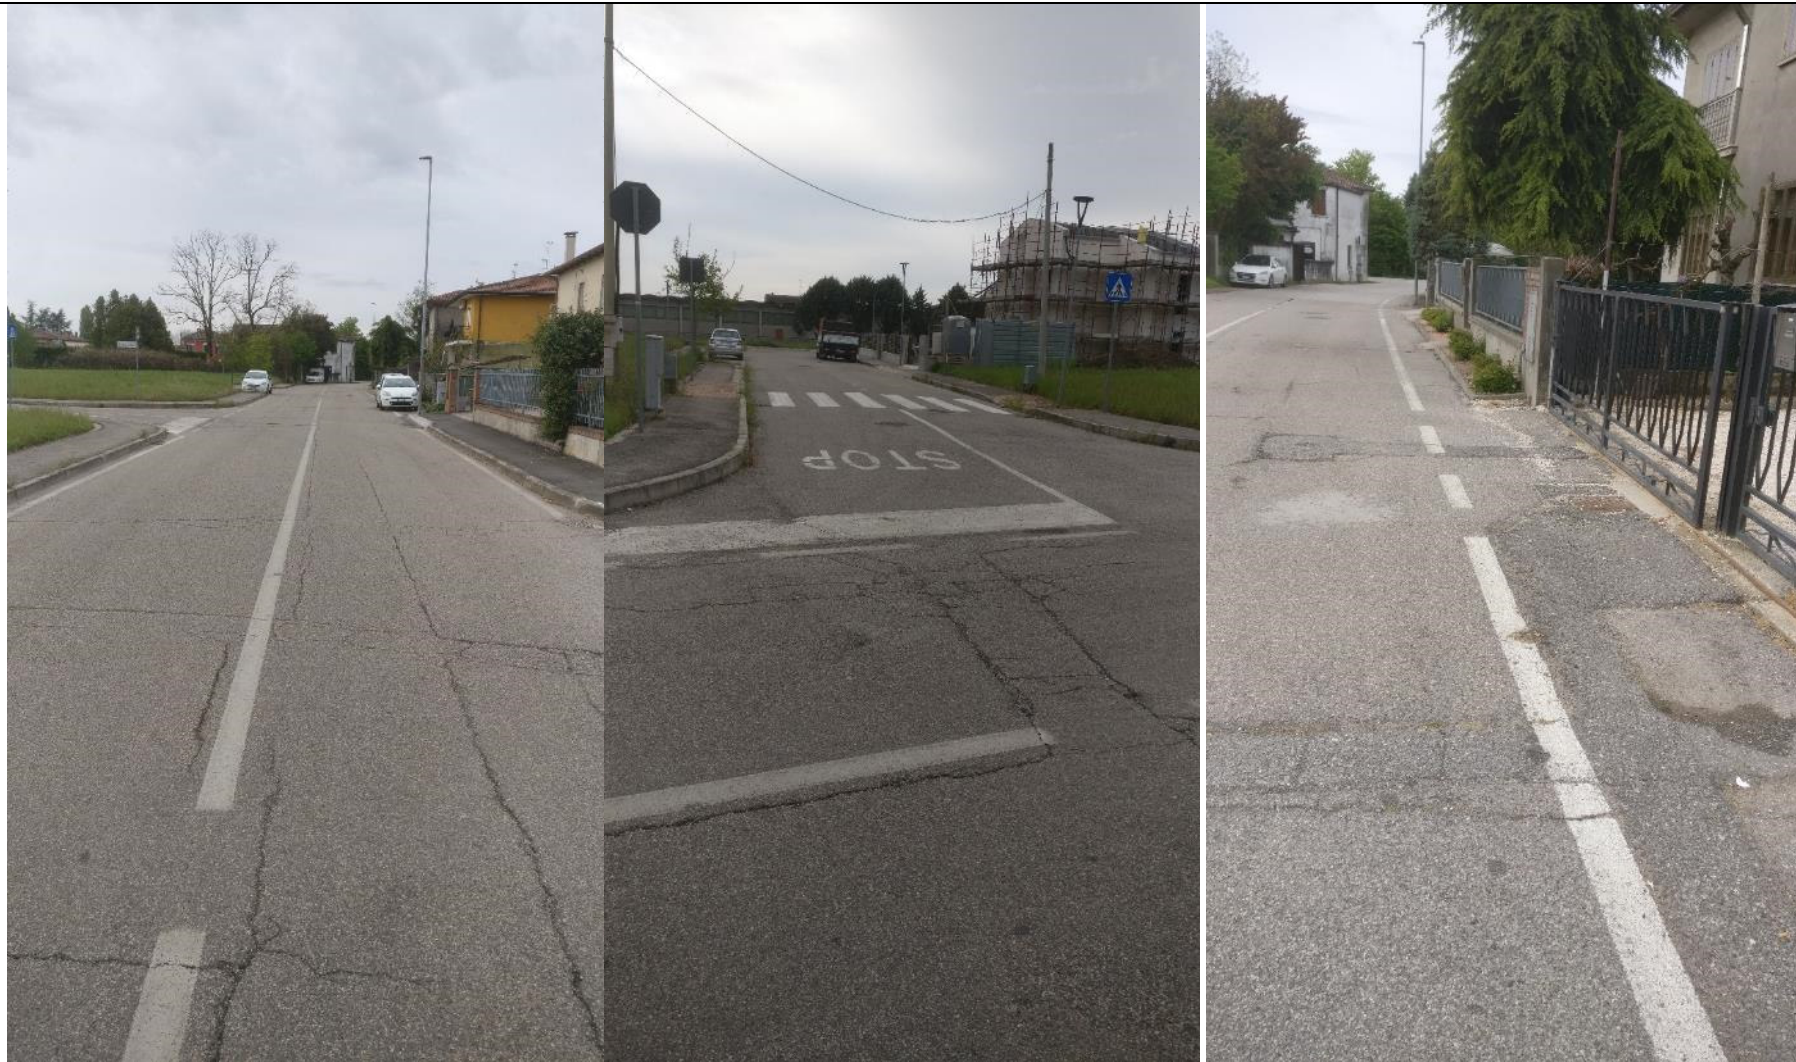
Foto

SCHEDA SP 09 L	Punteggio	Grado di accessibilità	
	0,54	MA

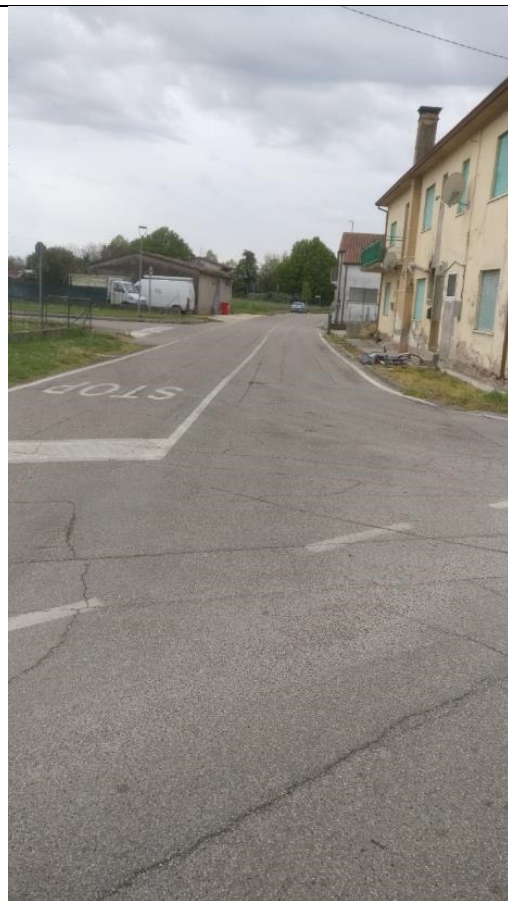
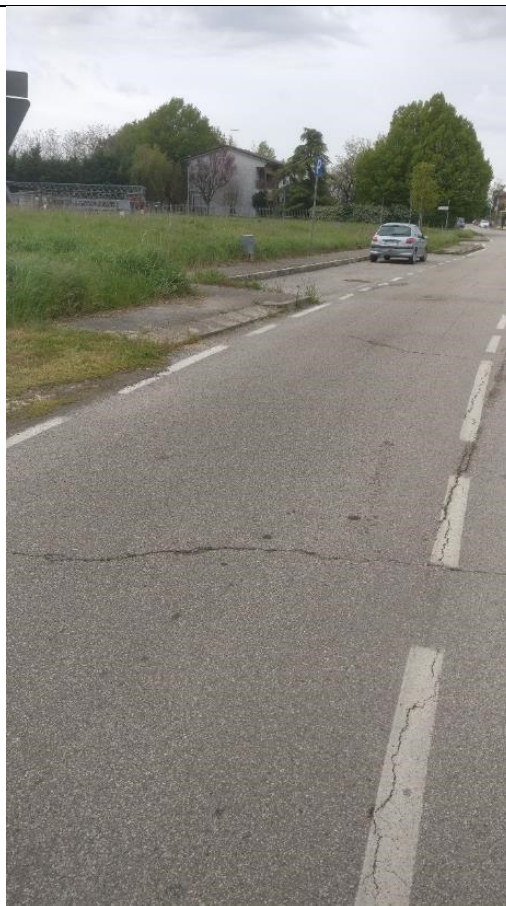
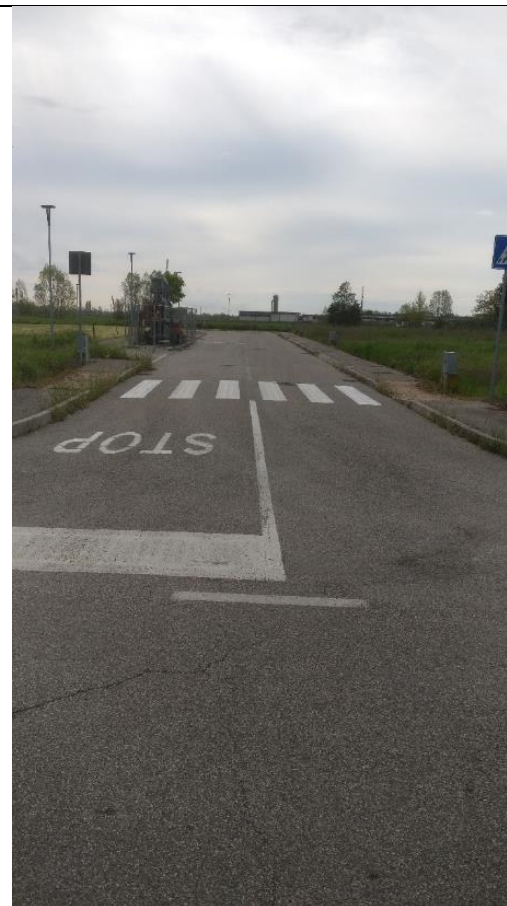
Foto

SCHEDA SP 10 L	Punteggio	Grado di accessibilità	
	0,54	MA

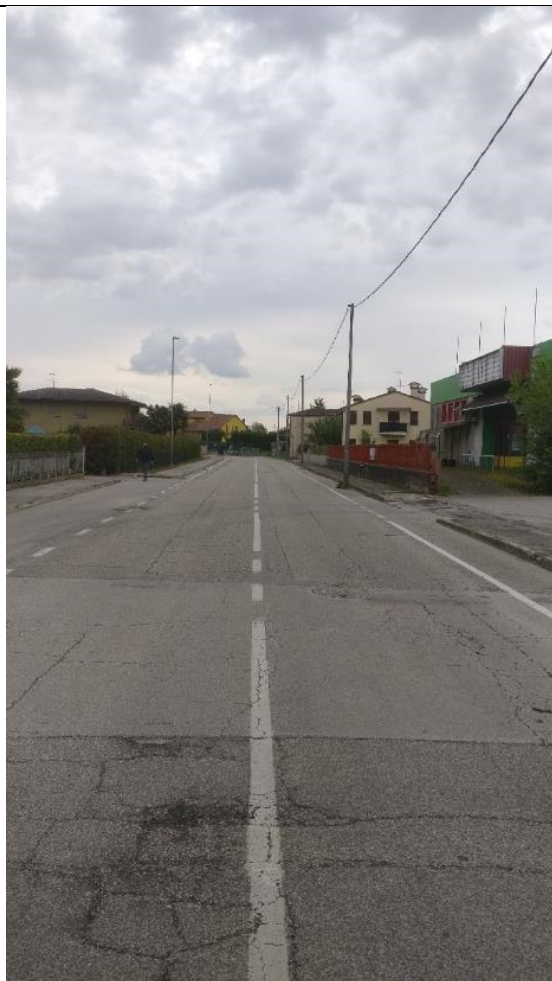
Foto

Assente					
ACCESSIBILITA' PERCORSO					
Barriere architettoniche				Lato sx	Lato dx
Larghezza percorso < 90 cm				X	
Elemento che riduce il passaggio < 90 cm (palo, lampione, albero, auto, ecc.)				X	
Assenza di allargamenti per consentire rotazione carrozzina (dim. 1,40 m x 1,40 m ogni 10 m)				X	
Elemento sporgente o rientrante nel pavimento (pozzetto, griglia, ecc.)					
Pendenza trasversale al senso di marcia < 2% (in particolare nei passai carrai)					
Pavimentazione degradata, sdruciolevole, sconnessa, ecc.				X	
Gradino h > 2,50 cm (percorso interrotto)				X	X

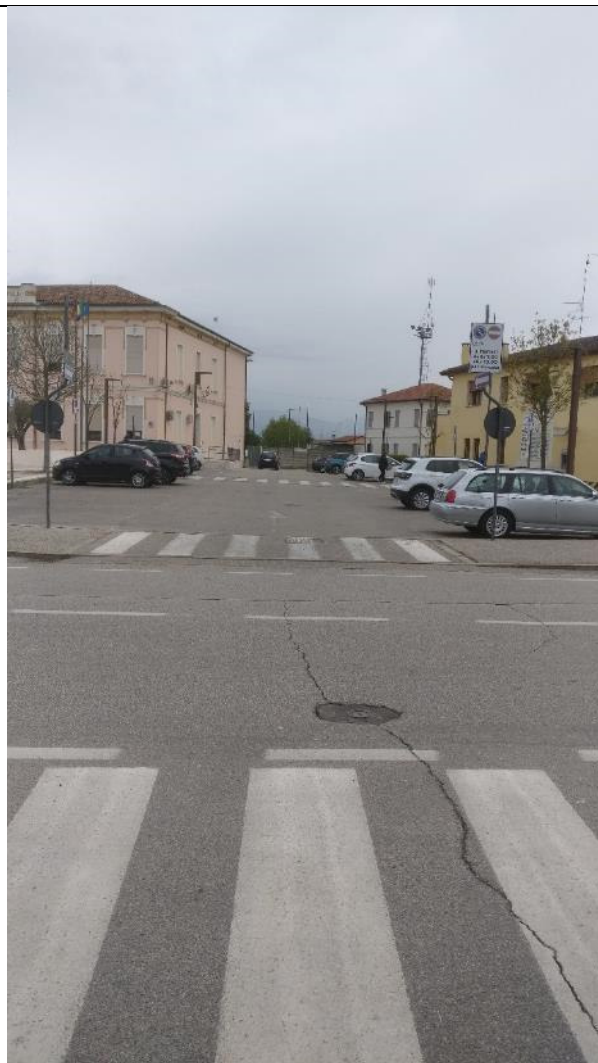
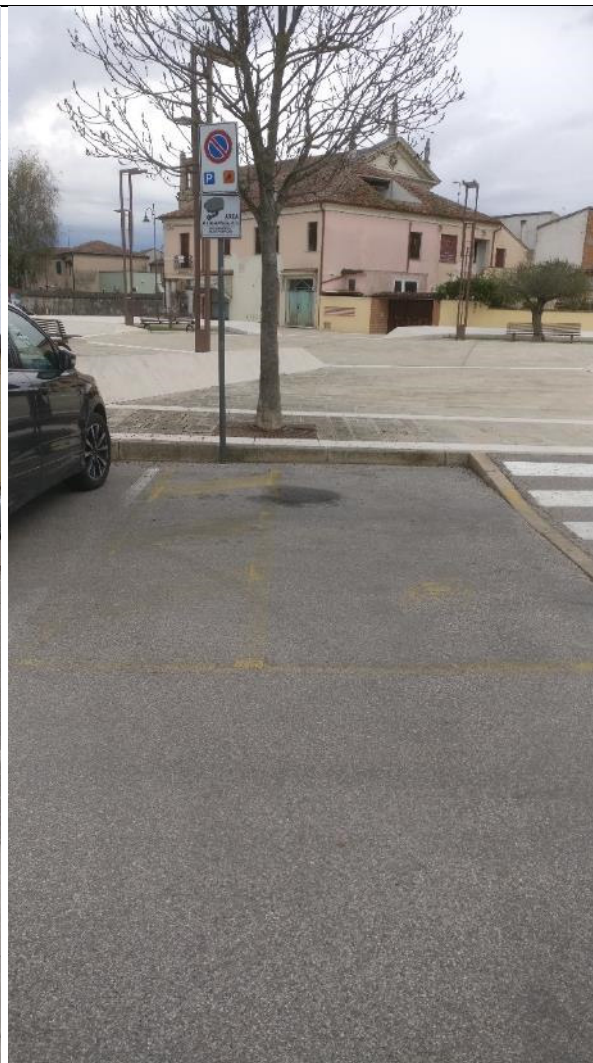
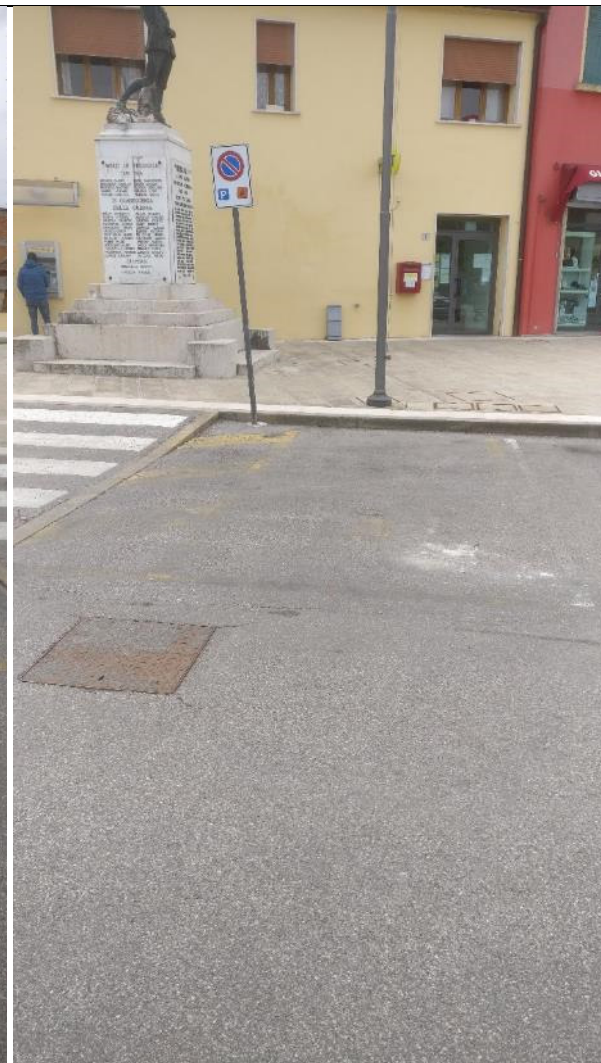
Foto

Assente			
ACCESSIBILITA' PERCORSO			
Barriere architettoniche		Lato sx	Lato dx
Larghezza percorso < 90 cm		X	
Elemento che riduce il passaggio < 90 cm (palo, lampione, albero, auto, ecc.)		X	
Assenza di allargamenti per consentire rotazione carrozzina (dim. 1,40 m x 1,40 m ogni 10 m)		X	
Elemento sporgente o rientrante nel pavimento (pozzetto, griglia, ecc.)			
Pendenza trasversale al senso di marcia < 2% (in particolare nei passai carrai)			
Pavimentazione degradata, sdruciolevole, sconnessa, ecc.		X	
Gradino h > 2,50 cm (percorso interrotto)

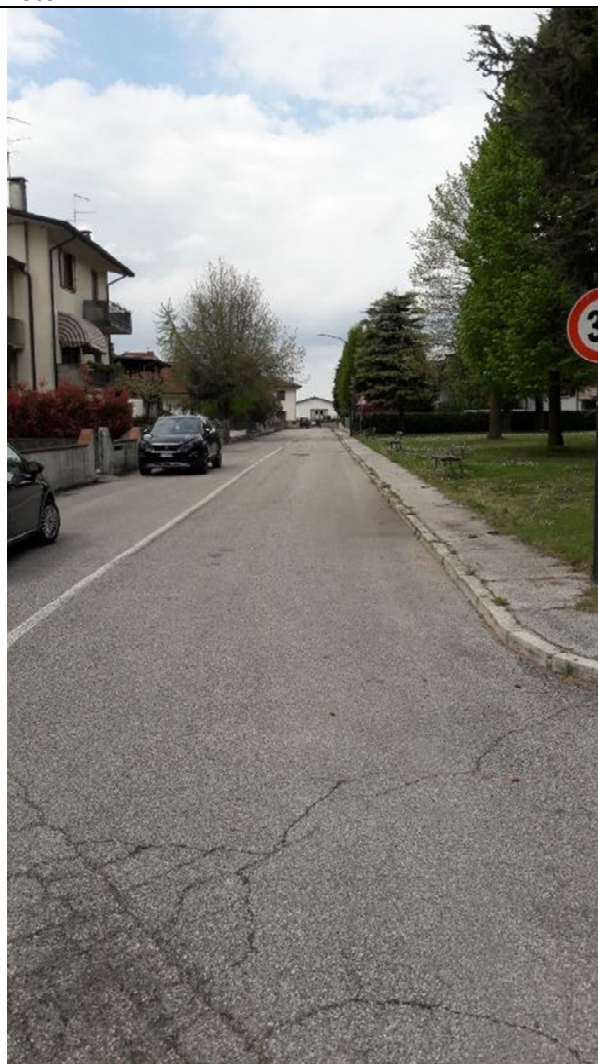
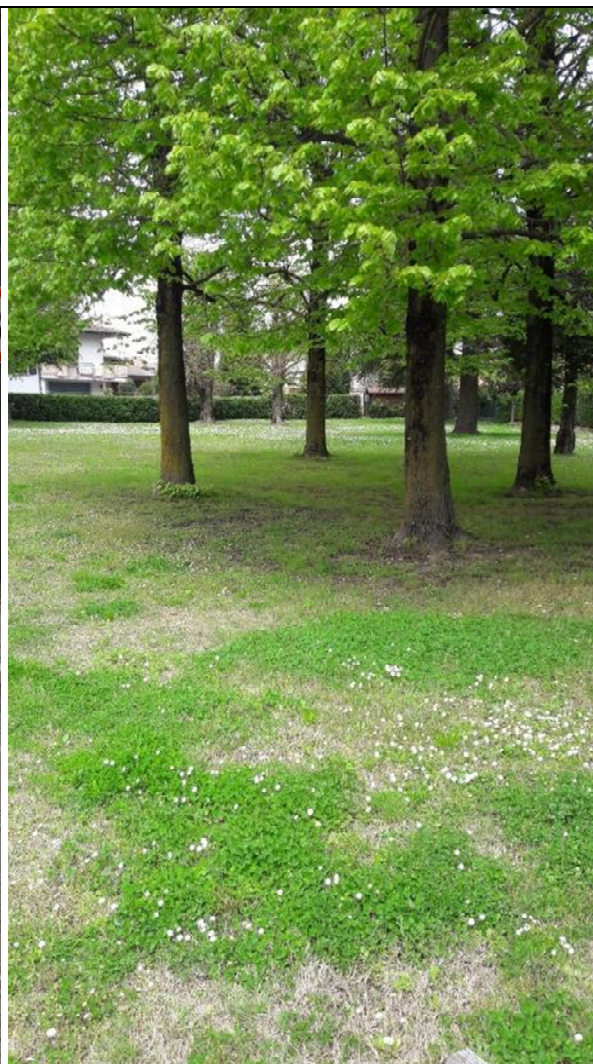
Foto

SCHEDA SP 29 V	Punteggio	Grado di accessibilità	
	0,90	A

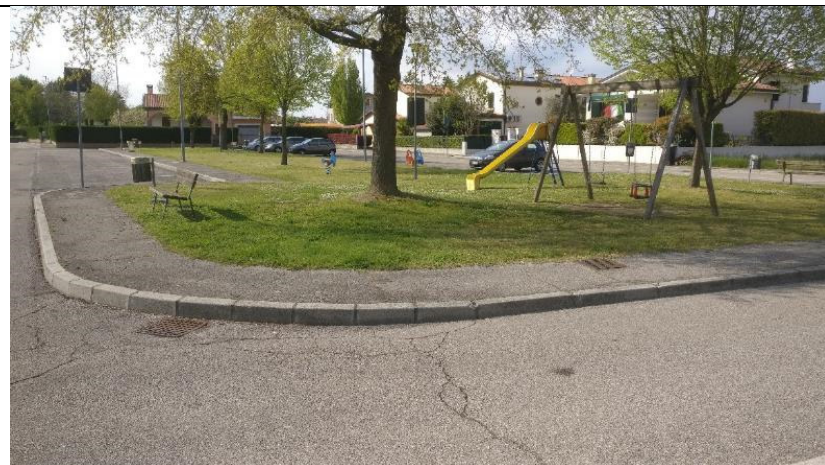
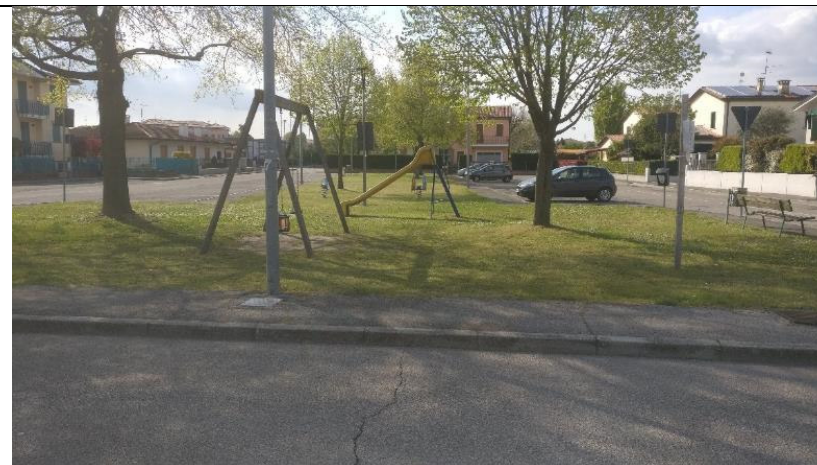
N. scheda SP 30 V	Codice V			Foto	
Riferimento luogo	Area verde di Via Piave			In allegato	
Indirizzo	Area verde di Via Piave				
Limite velocità					
PENDENZA PERCORSO				Piano	
SICUREZZA PERCORSO				Lato sx	Lato dx
Protetto (percorso su marciapiede o su ciglio separato dalla carreggiata con cordolo o paletti)				X	X
Non protetto (percorso pedonale senza marciapiede su ciglio stradale non separato dalla carreggiata o esposto su corsi d'acqua)					
Percorso assente					X
CONFORT DEL PERCORSO				Lato sx	Lato dx
Presenza di panchine				X (2)	X (2)
Percorso ampio > 150 cm				X	X
Buon orientamento (presenza di segnali toponomastici e/o linee guida)				X	X
Complanarità (assenza di buche e/o sconnessioni)					
PARCHEGGI RISERVATI					
Presente		Presente ma non a norma			Assente
X (2)		Dimensioni: larghezza 3,20 m x 0,60 m se in linea	Segnaletica: verticale e/o orizzontale assente	Accessibilità: raccordo al percorso

Pavimentazione degradata, sdruciolevole, sconnessa, ecc.				
Gradino h > 2,50 cm (percorso interrotto)				
Presenza di elemento h da terra < 1,90 m (tenda, insegne, ecc.)				
Assenza di segnali cromatici e/o tattili nelle variazioni di livello (intersezione tra percorso pedonale e zona carrabile)				
ATTRAVERSAMENTI PEDONALI

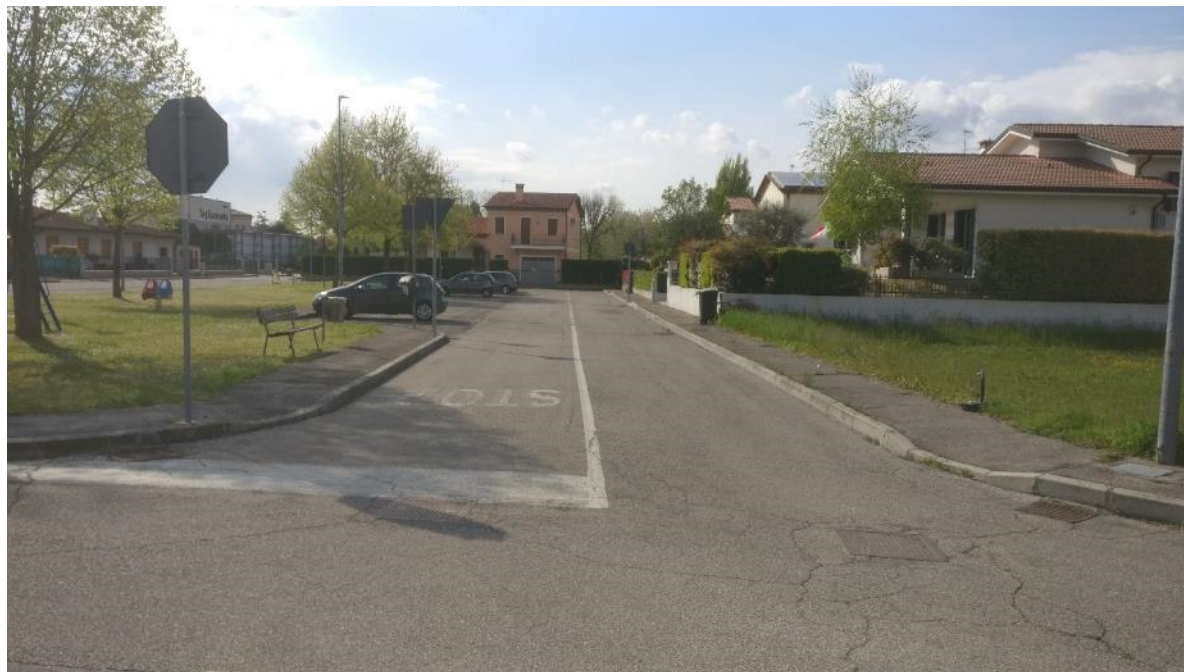
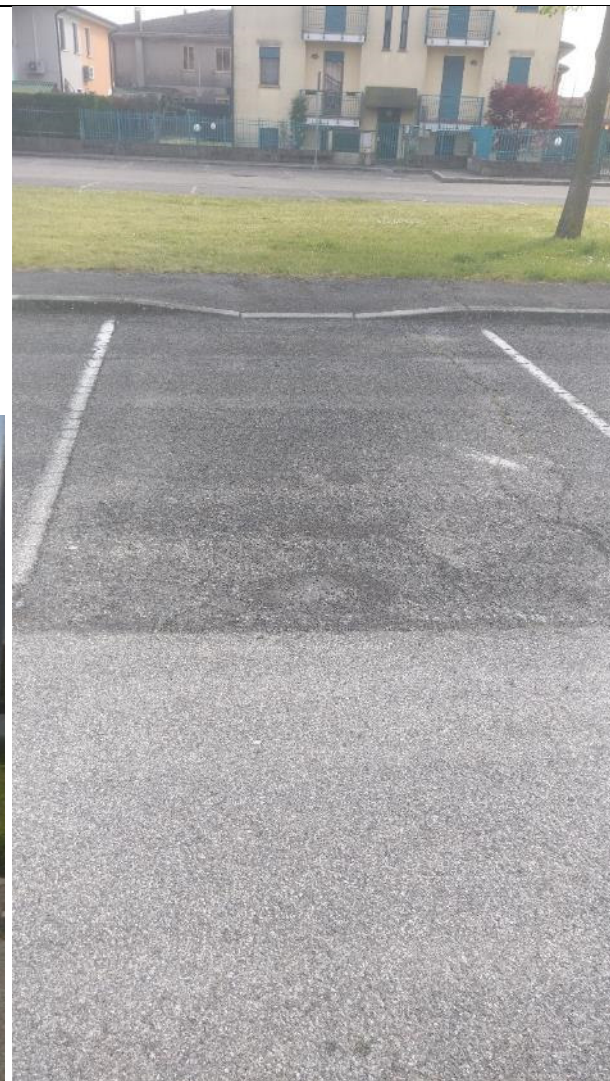
Foto

Assente				
ACCESSIBILITA' PERCORSO				
Barriere architettoniche				Lato sx Lato dx
Larghezza percorso < 90 cm				
Elemento che riduce il passaggio < 90 cm (palo, lampione, albero, auto, ecc.)				
Assenza di allargamenti per consentire rotazione carrozzina (dim. 1,40 m x 1,40 m ogni 10 m)				X
Elemento sporgente o rientrante nel pavimento (pozzetto, griglia, ecc.)				
Pendenza trasversale al senso di marcia < 2% (in particolare nei passai carrai)				
Pavimentazione degradata, sdruciolevole, sconnessa, ecc.				
Gradino h > 2,50 cm (percorso interrotto)				X
