Regione del Veneto
Provincia di Padova
Comune di Merlara

Piano Eliminazione Barriere Architettoniche

Schede analisi spazi pubblici

Giugno 2021

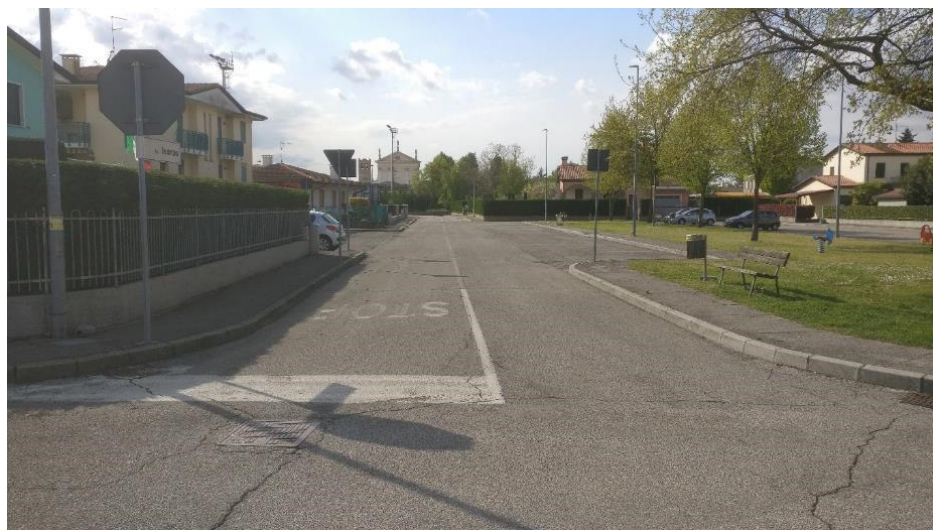
Foto

Assente				
ACCESSIBILITA' PERCORSO				
Barriere architettoniche				Lato sx Lato dx
Larghezza percorso < 90 cm				
Elemento che riduce il passaggio < 90 cm (palo, lampione, albero, auto, ecc.)				
Assenza di allargamenti per consentire rotazione carrozzina (dim. 1,40 m x 1,40 m ogni 10 m)				X
Elemento sporgente o rientrante nel pavimento (pozzetto, griglia, ecc.)				
Pendenza trasversale al senso di marcia < 2% (in particolare nei passai carrai)				
Pavimentazione degradata, sdruciolevole, sconnessa, ecc.				
Gradino h > 2,50 cm (percorso interrotto)

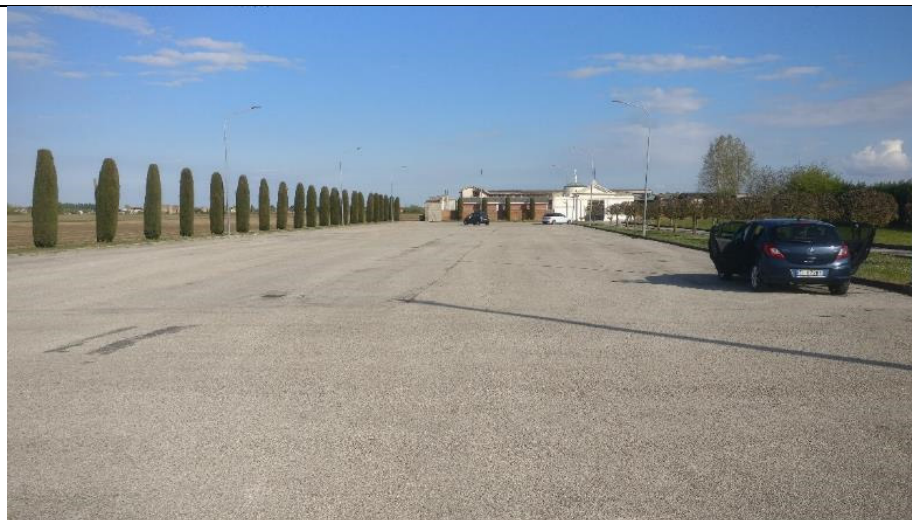
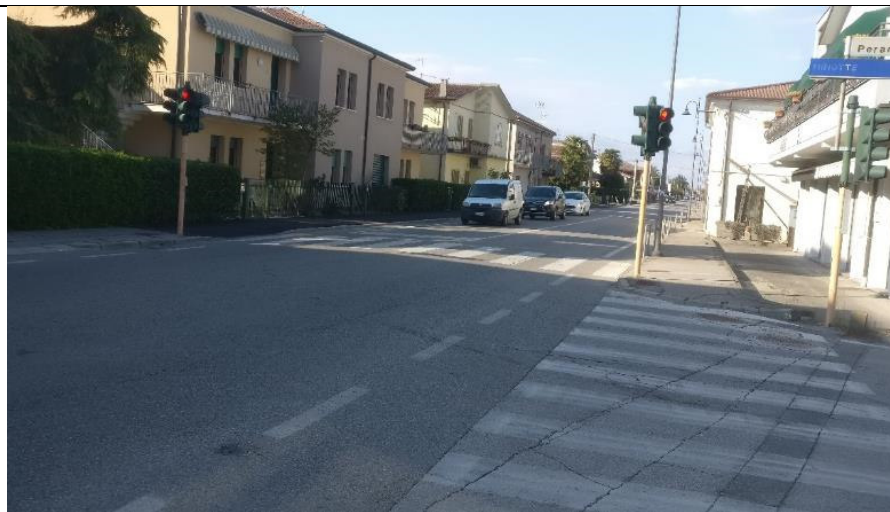
Foto

Assente				
ACCESSIBILITA' PERCORSO				
Barriere architettoniche				Lato sx Lato dx
Larghezza percorso < 90 cm				
Elemento che riduce il passaggio < 90 cm (palo, lampione, albero, auto, ecc.)				
Assenza di allargamenti per consentire rotazione carrozzina (dim. 1,40 m x 1,40 m ogni 10 m)				
Elemento sporgente o rientrante nel pavimento (pozzetto, griglia, ecc.)				
Pendenza trasversale al senso di marcia < 2% (in particolare nei passai carrai)				
Pavimentazione degradata, sdruciolevole, sconnessa, ecc.				
Gradino h > 2,50 cm (percorso interrotto)

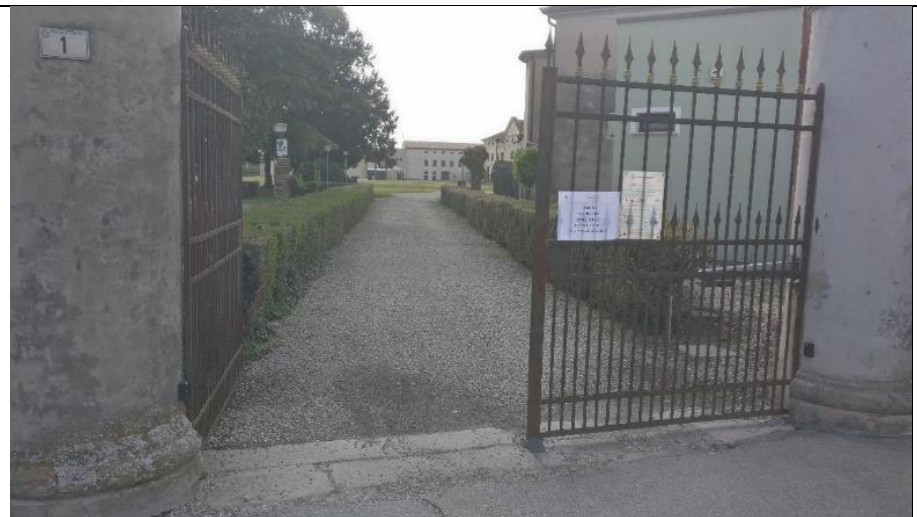
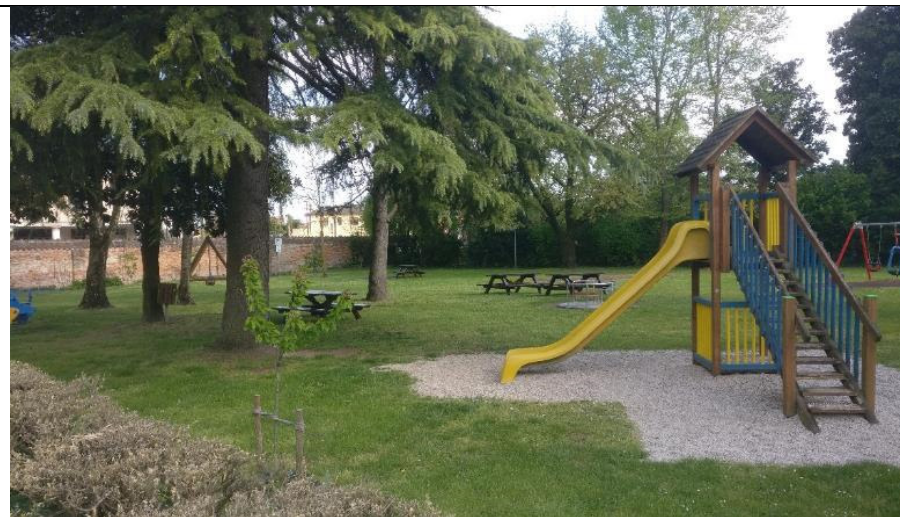
Foto

Assente				
ACCESSIBILITA' PERCORSO				
Barriere architettoniche				Lato sx Lato dx
Larghezza percorso < 90 cm				
Elemento che riduce il passaggio < 90 cm (palo, lampione, albero, auto, ecc.)				
Assenza di allargamenti per consentire rotazione carrozzina (dim. 1,40 m x 1,40 m ogni 10 m)				
Elemento sporgente o rientrante nel pavimento (pozzetto, griglia, ecc.)				
Pendenza trasversale al senso di marcia < 2% (in particolare nei passai carrai)				
Pavimentazione degradata, sdruciolevole, sconnessa, ecc.				
Gradino h > 2,50 cm (percorso interrotto)

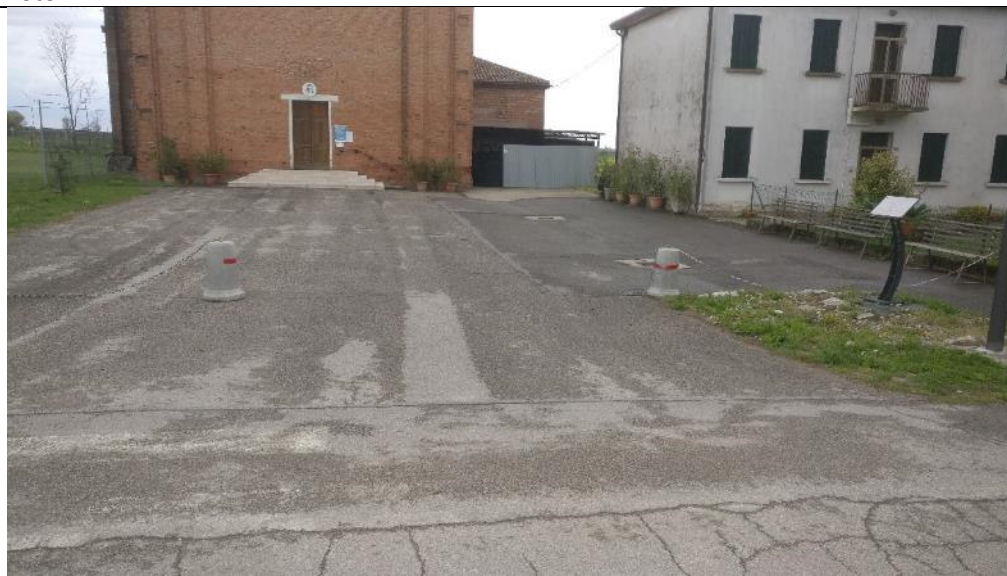
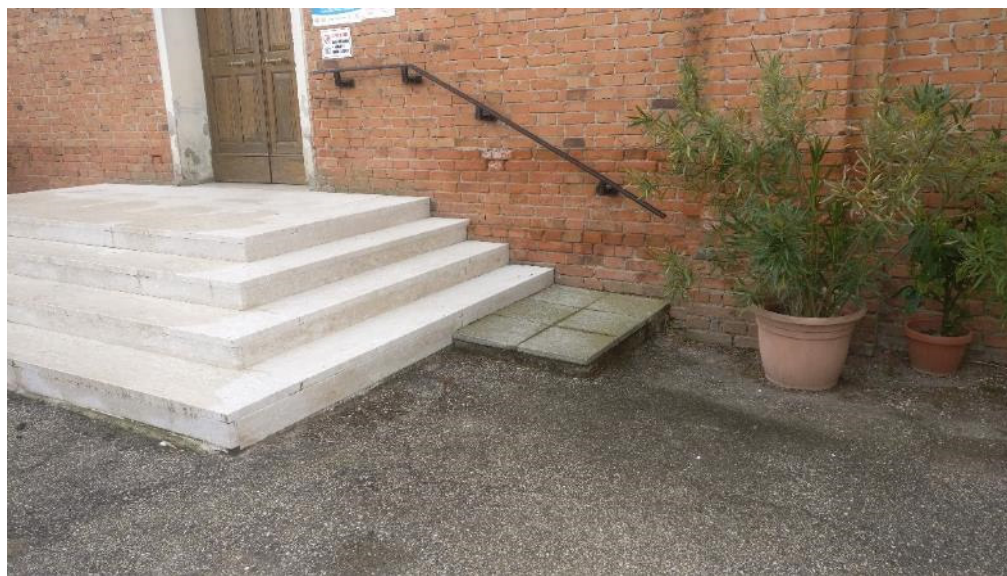
Foto

Assente				
ACCESSIBILITA' PERCORSO				
Barriere architettoniche				Lato sx Lato dx
Larghezza percorso < 90 cm				
Elemento che riduce il passaggio < 90 cm (palo, lampione, albero, auto, ecc.)				
Assenza di allargamenti per consentire rotazione carrozzina (dim. 1,40 m x 1,40 m ogni 10 m)				
Elemento sporgente o rientrante nel pavimento (pozzetto, griglia, ecc.)				
Pendenza trasversale al senso di marcia < 2% (in particolare nei passai carrai)				
Pavimentazione degradata, sdruciolevole, sconnessa, ecc.				
Gradino h > 2,50 cm (percorso interrotto)
