Regione del Veneto
Provincia di Padova
Comune di Merlara

Piano Eliminazione Barriere Architettoniche

Relazione preliminare

"MRM plus"

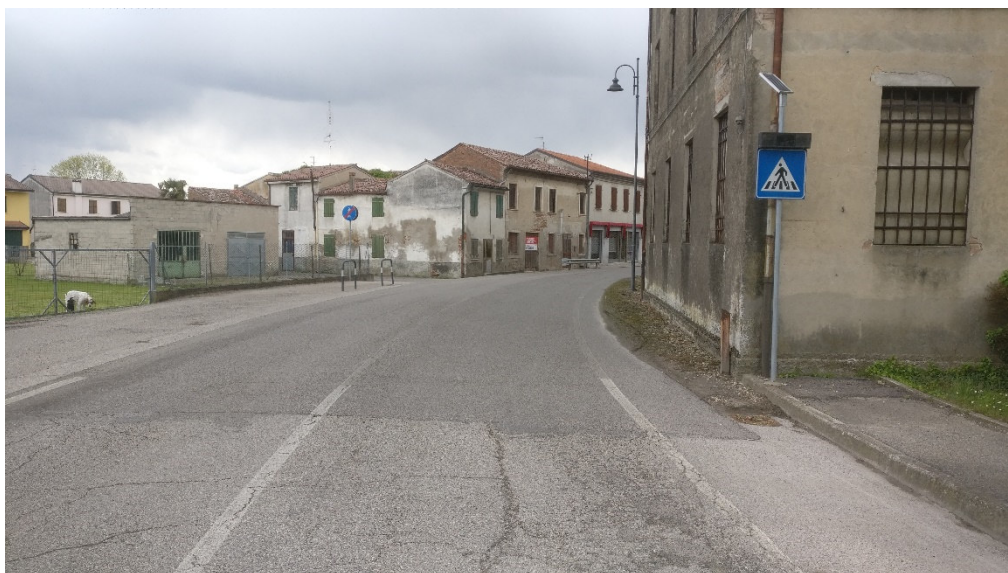
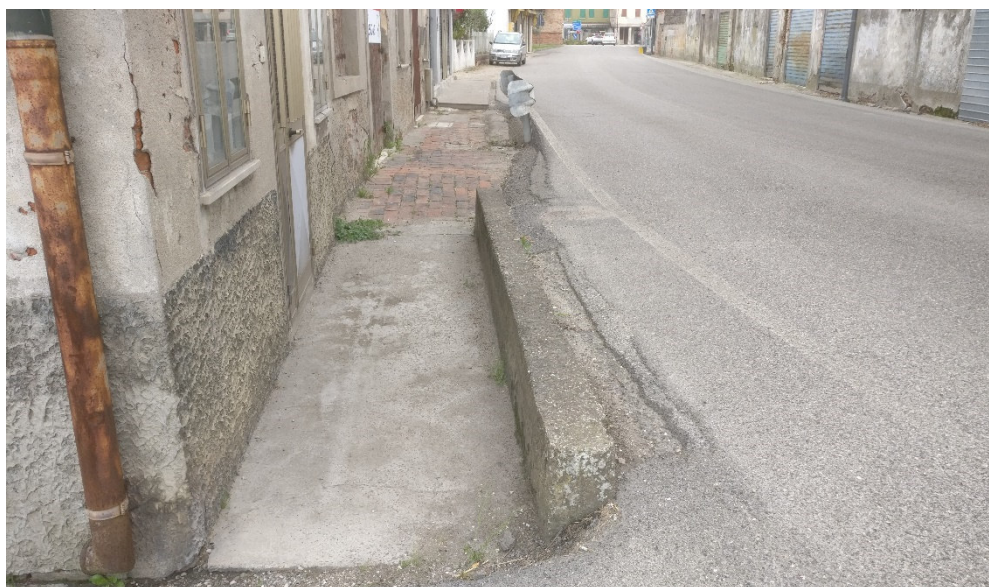
Esempio di sconnessioni del piano di calpestio e dei manufatti costituenti il marciapiede che ne compromettono di fatto la percorribilità.

- ⇒ Descrizione: presenza di sconnessioni, fughe, buche, con degrado del piano di calpestio e dei manufatti costituenti il marciapiede e che ne compromettano la percorribilità.
- ⇒ Intervento: a seconda della tipologia di pavimentazione, si prevede il rifacimento del tappeto d'usura (in asfalto o cemento) o la ricollocazione degli elementi di pavimentazione (es. betonelle o cubetti porfido).

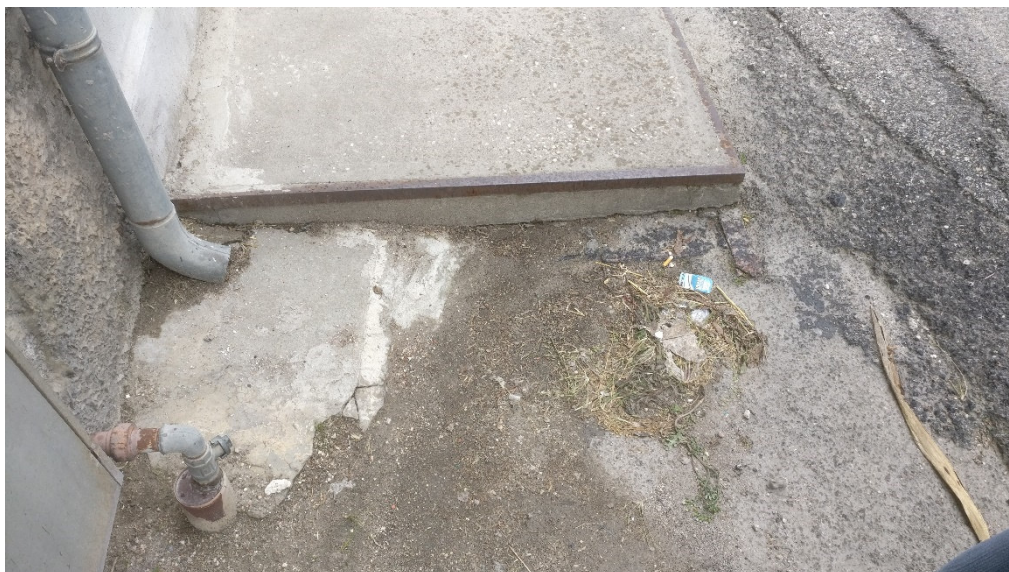
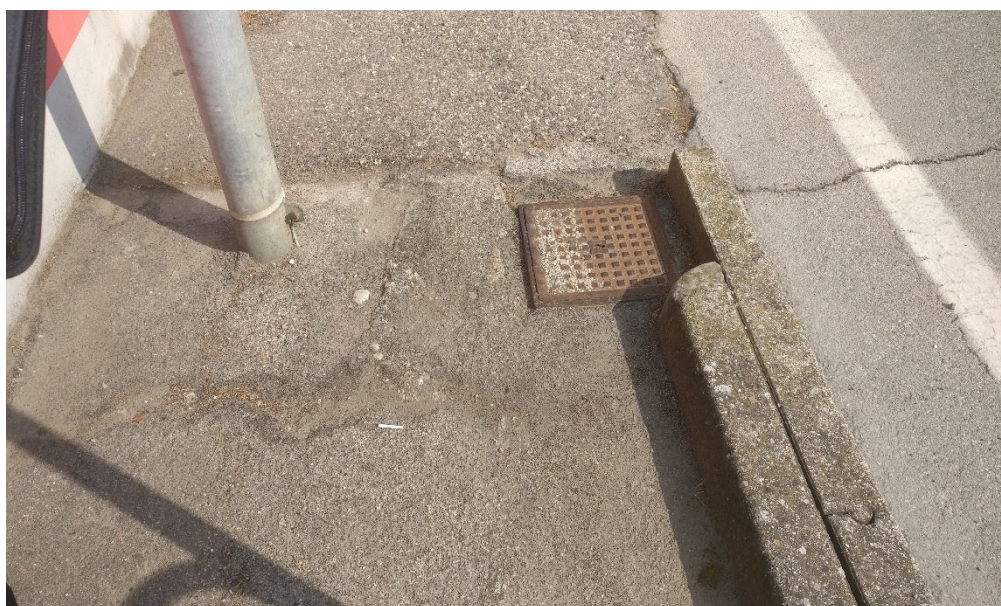
Esempio di presenza di elementi che impediscono il passaggio

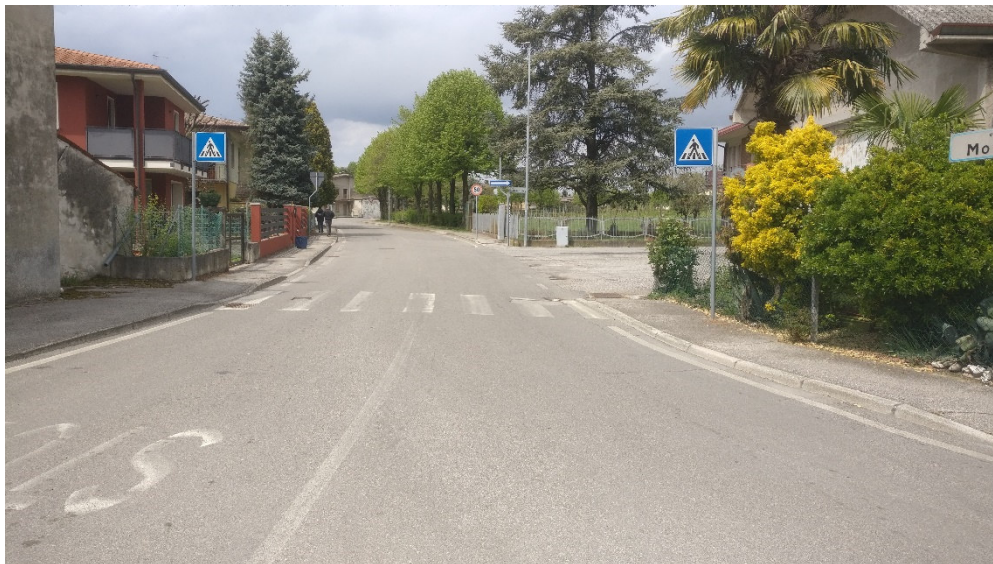
Scivoli attraversamenti pedonali non conformi o in cattivo stato

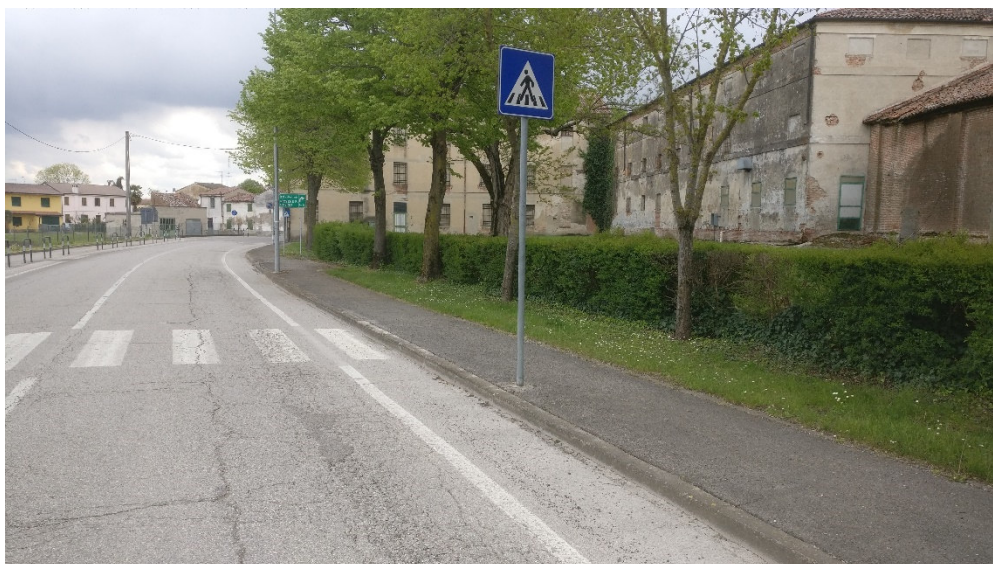
Scarsa visibilità dell'attraversamento pedonale dovuta a cattivo stato di manutenzione della segnaletica

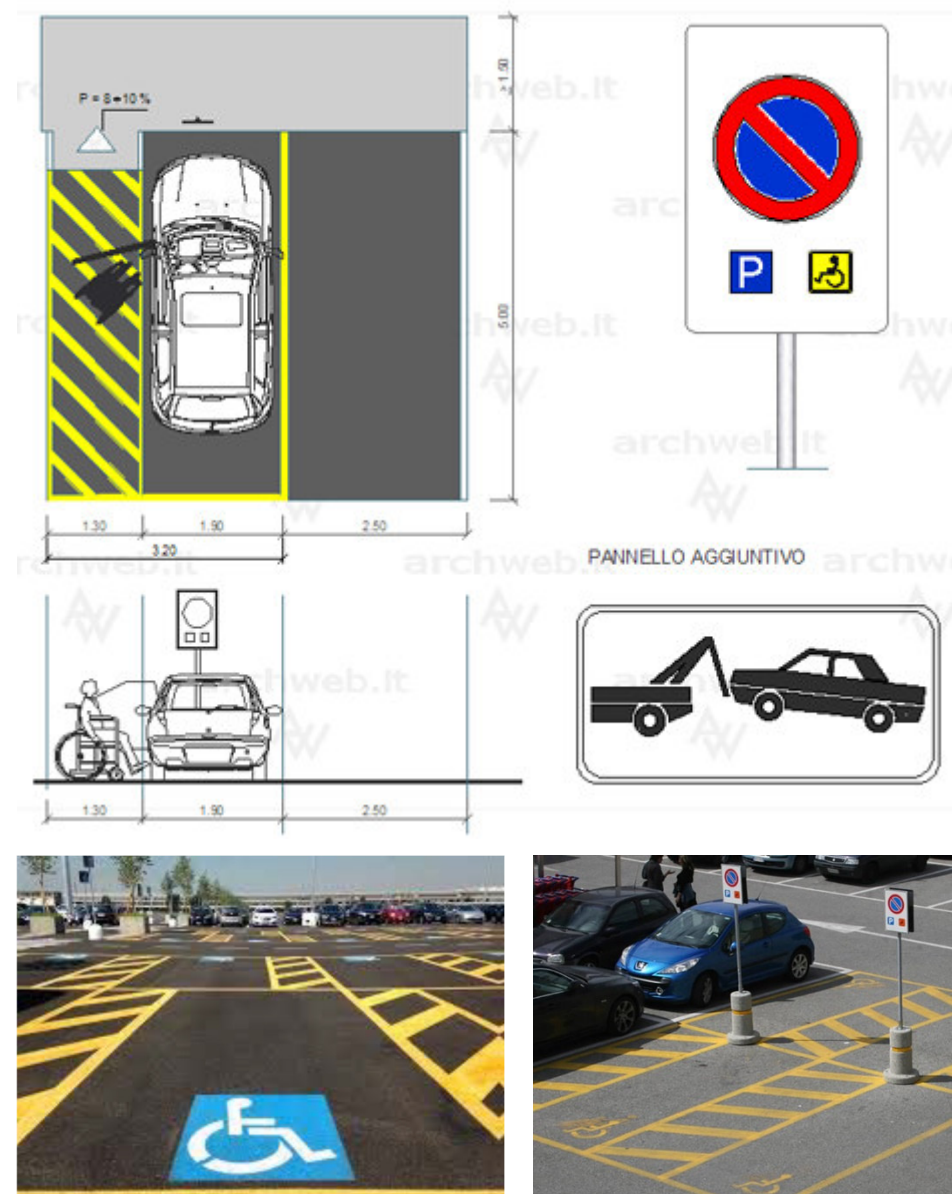
Caratteristiche e dimensioni minime di uno stallone di sosta riservato agli invalidi con uno spazio libero laterale (sinistro o destro) necessario alla completa apertura della portiera anteriore e alla manovra di entrata e di uscita della persona con limitazione di movimento.

ES.DELIMITAZIONE DEGLI STALLI DI SOSTA RISERVATI AGLI INVALIDI (dimensioni in centimetri) .
P = pendenza

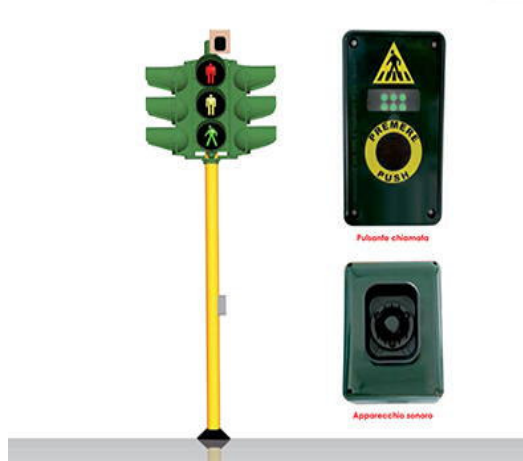
Per ovviare all'impossibilità di percezione sensoriale da parte dei non vedenti dell'ordinario messaggio luminoso delle lanterne semaforiche, si sono diffusi dei sistemi paralleli al funzionamento luminoso dell'impianto semaforico che prevedono l'impiego di sorgenti acustiche lungo la direzione dell'attraversamento, per permettere ai disabili visivi di "sentire" il messaggio dell'impianto ed essere dallo stesso guidati. E' da ricordare poiché l'emissione sonora, per quanto opportunamente tarata, ha efficacia entro una certa distanza (definibile solamente individuo per individuo) e, conseguentemente, i tratti di attraversamento delle carreggiate possibilmente non dovrebbero mai essere superiori a dodici metri. Per maggior chiarezza, di seguito si riporta un esempio di soluzione per attraversamenti pedonali accessibili ai disabili visivi tramite l'impiego del linguaggio LOGES:

Esempio utilizzo di percorsi tattili e semafori con segnalatore acustico

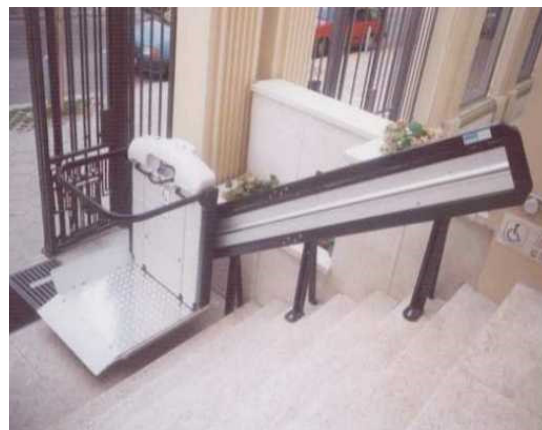
ESEMPIO SERVOSCALA

Si tratta di apparecchiature che consentono il superamento delle scale con la carrozzina ma presentano una serie di svantaggi per i quali si ritiene debbano essere installati solo dove non siano utilizzabili soluzioni alternative. Quando si inserisce un servoscala a piattaforma è fondamentale considerare anche lo spazio di sbarco e manovra della carrozzina sui pianerottoli di partenza e di arrivo.

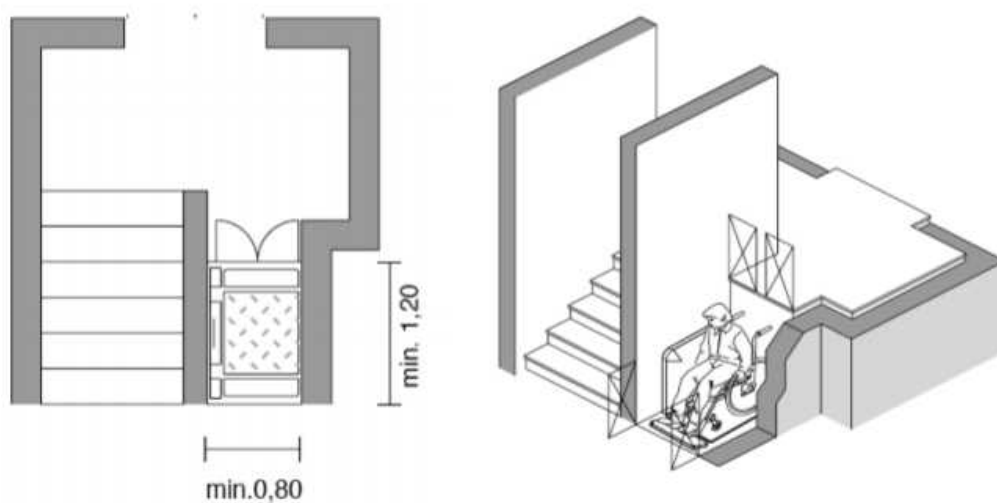
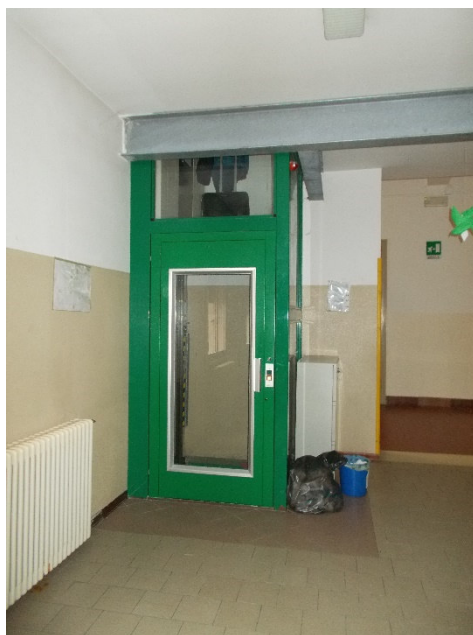
ELEVATORI

Si tratta di piattaforme, il più delle volte dotate di pareti o anche di una vera e propria cabina, che si muovono verticalmente su guide, con trazione elettrica o idraulica molto simile a quella di un normale ascensore. La caratteristica principale della piattaforma elevatrice è quella di FUNZIONARE A “uomo presente” e di avere una velocità limitata (max 0,15m/sec).
