Regione del Veneto  
Provincia di Padova  
Comune di Merlara

## Piano Eliminazione Barriere Architettoniche

Schede analisi edifici pubblici

"MRM plus"

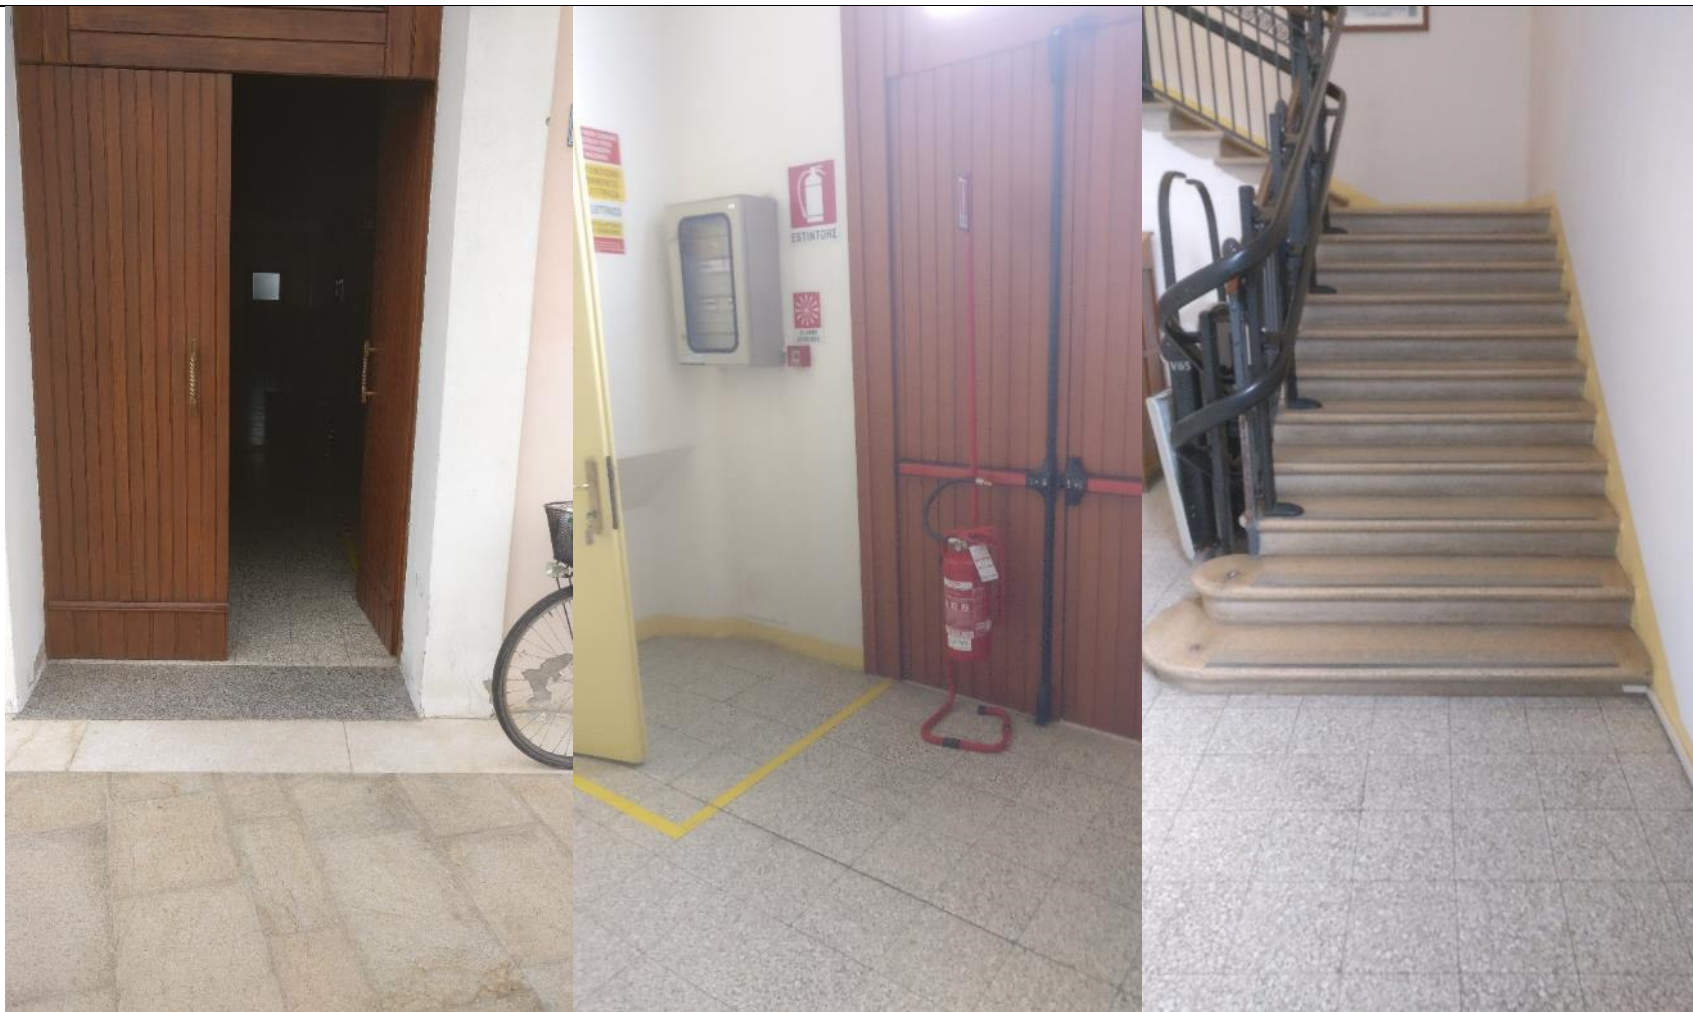
N. scheda E. P. 01 M	Codice edificio M			Foto
Nome e funzione	Sede Municipale			
Indirizzo	Piazza Martiri della Libertà 9			
PARCHEGGIO RISERVATO				
PRESENTE	PRESENTE MA NON A NORMA			ASSENTE
	Dimensioni: largo < 3,20 m, lungo 0,60 m se in linea	Segnaletica: verticale e/o orizzontale assente	Accessibilità: raccordo al percorso di collegamento	
ACCESSO EDIFICIO				
1	Pavimento	Con finitura degradata, sconnessa o sdruciolevole		
		In buono stato		
2	Rampa	Assente		
3	Rampa	Non a norma: ripida (pendenza > 8%), o priva di variazione cromatica, o priva di corrimano		
4	Porta accesso	Zona anti/retrostante non complanare e/o con profondità 140cm x 140 cm		
5		Luce netta < 80 cm o può essere aperta solo con una forte pressione		
6		Presenza di elementi che sporgono (specificare quali) più di 2,50 cm da quota pavimento		
7		Campanello e/o citofono si trovano ad un'altezza da terra tra 40 cm e 130 cm		
8	Porta a vetri	Priva dell'elemento di segnalazione della trasparenza

9	Segnaletica	Non è chiara, esauriente, facilmente leggibile		X
10		Edificio accessibile privo del simbolo di accessibilità (all. A-B-C D.P.R. 503/96)		X
SERVIZI IGIENICI				
11	Assenza servizio igienico a norma: 100 cm per accostamento laterale a wc – 80 cm davanti a lavabo – porta con luce netta 75 cm			
12	Sanitari e accessori non a norma: specchio h persona seduta, maniglioni, campanello allarme, altezza lavabo 80 cm dal pavimento			X
13	WC di tipo sospeso non a norma: tazza distante 40 cm da parete laterale; corrimano e bordo anteriore a 75 – 80 cm dalla parete posteriore; piano superiore a 45 cm dal pavimento			X
14	DOCCE negli sportivi e palestre scolastiche: non accessibili (poss. con seggiolino)			
Nb: 11-12-13-14: (COME ANCHE IL PIANO 1°)

COLLEGAMENTI VERTICALI			
15	Ascensore (piattaforma lungo rampa scale)	Assente un sistema di sollevamento ai livelli superiori (ascensore o <b>piattaforma elevatrice</b> )	
16		Cabina con dimensioni non a norma (120 mc di profondità x 80 mc di larghezza)	
17		Porta non automatica e/o con dimensioni non a norma (75 mc sul lato corto)	
18		Piattaforma antistante la porta con dimensioni non a norma (140 cm x140 cm)	
19		Accessori non ad altezza adeguata o assenti (citofono, allarme, indicazioni braille, luce emergenza, luce pulsanti, segnale sonoro di arrivo)	
20	Rampa scala	Larghezza inferiore a 120 cm	
21		Gradini con pedata < 30 mc e alzata > 16 cm	
22		Finitura pavimentazione sconnessa e/o sdrucciolevole	
23		Assente segnale a pavimento in rilievo e a 30 cm dal primo e ultimo gradino	X
24		Assenza corrimano su entrambi i lati ad h 90 cm da terra e che prosegue per 30 cm oltre il primo e ultimo gradino (opportuno un secondo corrimano ad h 75 cm per bambini)	X

25		Illuminazione debole	
26	Parapetto	Non a norma: h 100 cm da terra e inattraversabile da sfera diametro 10 cm	
PERCORSI INTERNI			
27	Arredamento e attrezzature non utilizzabili da persone con difficoltà motorie/sensoriali e/o sportello informazioni con piano h > 90 cm da terra		
28	L'arredo crea ostacolo o strozzature; assenza di slarghi per la rotazione delle carrozzine ogni 10 m e/o nelle parti terminali dei percorsi e dei corridoi		
29	I radiatori, gli estintori necessitano di un alloggiamento in nicchia		
30	Segnaletica informativa non chiara, esauriente e facilmente leggibile		
31	Luce netta delle porte interne inferiore a 75 cm		
32	Presenza di gradini > 2,50 cm		
33	Giunti della pavimentazione con spessore > 5 mm		
34	Corridoio con larghezza < 1,00 m		
35	Grigliati nelle pavimentazioni con interasse > 2,00 cm e non ortogonali al senso di marcia		
36	Cambi di livello non differenziati cromaticamente e pavimento non antisdrucciolo

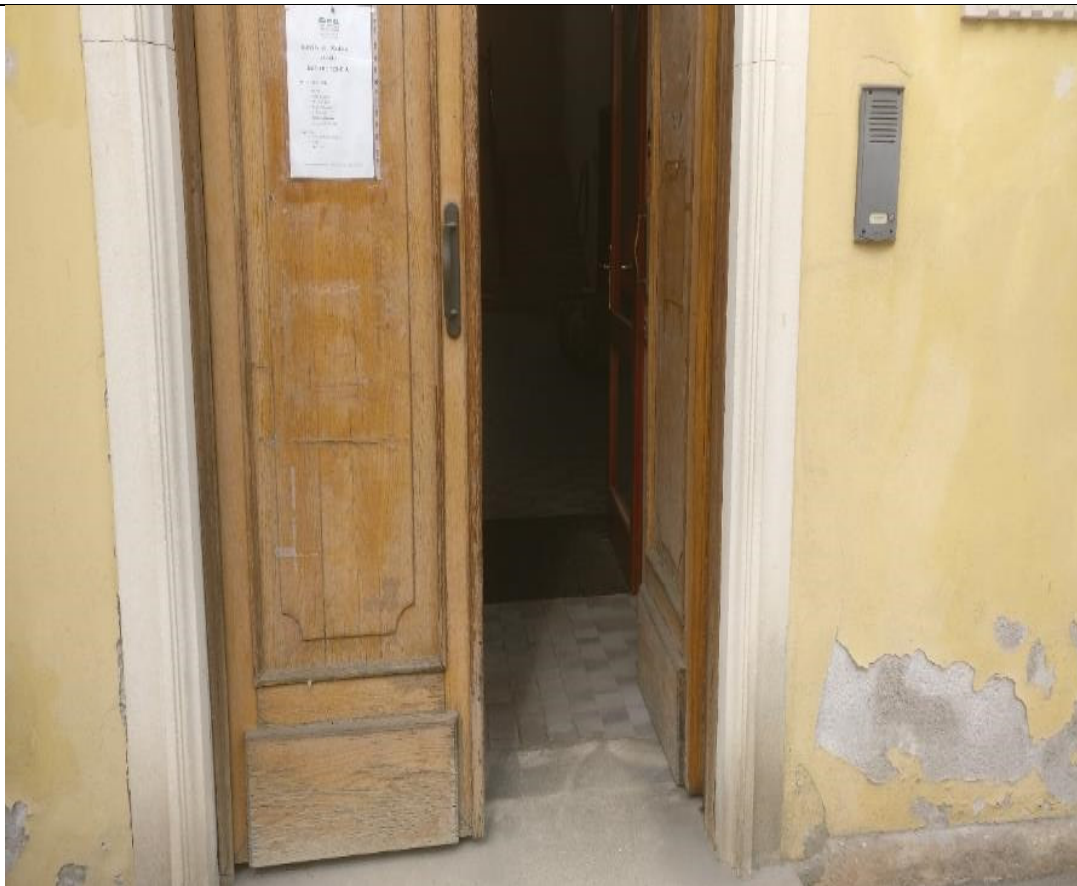
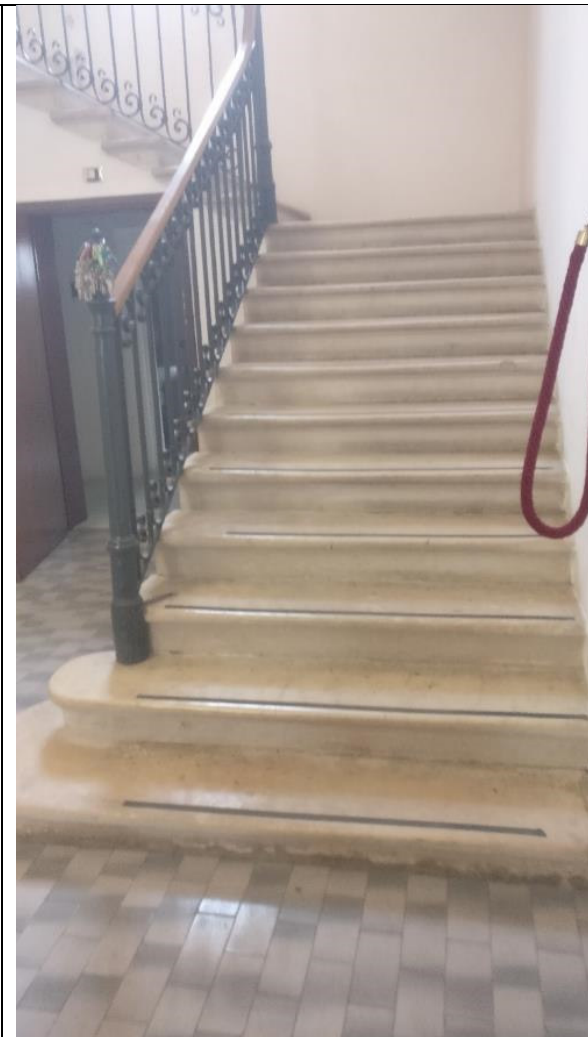
N. scheda E.P. 02 A		Codice edificio 02 A			Foto
Nome e funzione		Casa delle Associazioni			
Indirizzo		Via di Roma 47			
PARCHEGGIO RISERVATO					
PRESENTE		PRESENTE MA NON A NORMA			ASSENTE
		Dimensioni: largo < 3,20 m, lungo 0,60 m se in linea	Segnaletica: verticale e/o orizzontale assente	Accessibilità: raccordo al percorso di collegamento	
ACCESSO EDIFICIO					
1	Pavimento	Con finitura degradata, sconnessa o sdruciolevole			
		In buono stato			
2	Rampa	Assente			
3	Rampa	Non a norma: ripida (pendenza > 8%), o priva di variazione cromatica, o priva di corrimano			X
4	Porta accesso	Zona anti/retrostante non complanare e/o con profondità 140cm x 140 cm			
5		Luce netta < 80 cm o può essere aperta solo con una forte pressione			
6		Presenza di elementi che sporgono (specificare quali) più di 2,50 cm da quota pavimento			X
7		Campanello e/o citofono si trovano ad un'altezza da terra tra 40 cm e 130 cm

8	Porta a vetri	Priva dell'elemento di segnalazione della trasparenza			
9	Segnaletica	Non è chiara, esauriente, facilmente leggibile			X
10		Edificio accessibile privo del simbolo di accessibilità (all. A-B-C D.P.R. 503/96)			X
SERVIZI IGIENICI					
11	Assenza servizio igienico a norma: 100 cm per accostamento laterale a wc – 80 cm davanti a lavabo – porta con luce netta 75 cm				
12	Sanitari e accessori non a norma: specchio h persona seduta, maniglioni, campanello allarme, altezza lavabo 80 cm dal pavimento				X
13	WC di tipo sospeso non a norma: tazza distante 40 cm da parete laterale; corrimano e bordo anteriore a 75 – 80 cm dalla parete posteriore; piano superiore a 45 cm dal pavimento				X
14	DOCCE negli sportivi e palestre scolastiche: non accessibili (poss. con seggiolino)

COLLEGAMENTI VERTICALI			
15	Ascensore	Assente un sistema di sollevamento ai livelli superiori (ascensore o piattaforma elevatrice)	
16		Cabina con dimensioni non a norma (120 mc di profondità x 80 mc di larghezza)	
17		Porta non automatica e/o con dimensioni non a norma (75 mc sul lato corto)	
18		Piattaforma antistante la porta con dimensioni non a norma (140 cm x140 cm)	
19		Accessori non ad altezza adeguata o assenti (citofono, allarme, indicazioni braille, luce emergenza, luce pulsanti, segnale sonoro di arrivo)	
20	Rampa scala	Larghezza inferiore a 120 cm	
21		Gradini con pedata < 30 mc e alzata > 16 cm	
22		Finitura pavimentazione sconnessa e/o sdruciolevole	
23		Assente segnale a pavimento in rilievo e a 30 cm dal primo e ultimo gradino	X
24		Assenza corrimano su entrambi i lati ad h 90 cm da terra e che prosegue per 30 cm oltre il primo e ultimo gradino (opportuno un secondo corrimano ad h 75 cm per bambini)

25		Illuminazione debole	
26	Parapetto	Non a norma: h 100 cm da terra e inattraversabile da sfera diametro 10 cm	X
PERCORSI INTERNI			
27	Arredamento e attrezzature non utilizzabili da persone con difficoltà motorie/sensoriali e/o sportello informazioni con piano h > 90 cm da terra		
28	L'arredo crea ostacolo o strozzature; assenza di slarghi per la rotazione delle carrozzine ogni 10 m e/o nelle parti terminali dei percorsi e dei corridoi		
29	I radiatori, gli estintori necessitano di un alloggiamento in nicchia		
30	Segnaletica informativa non chiara, esauriente e facilmente leggibile		X
31	Luce netta delle porte interne inferiore a 75 cm		
32	Presenza di gradini > 2,50 cm		
33	Giunti della pavimentazione con spessore > 5 mm		
34	Corridoio con larghezza < 1,00 m		
35	Grigliati nelle pavimentazioni con interasse > 2,00 cm e non ortogonali al senso di marcia		
36	Cambi di livello non differenziati cromaticamente e pavimento non antisdrucchiolo

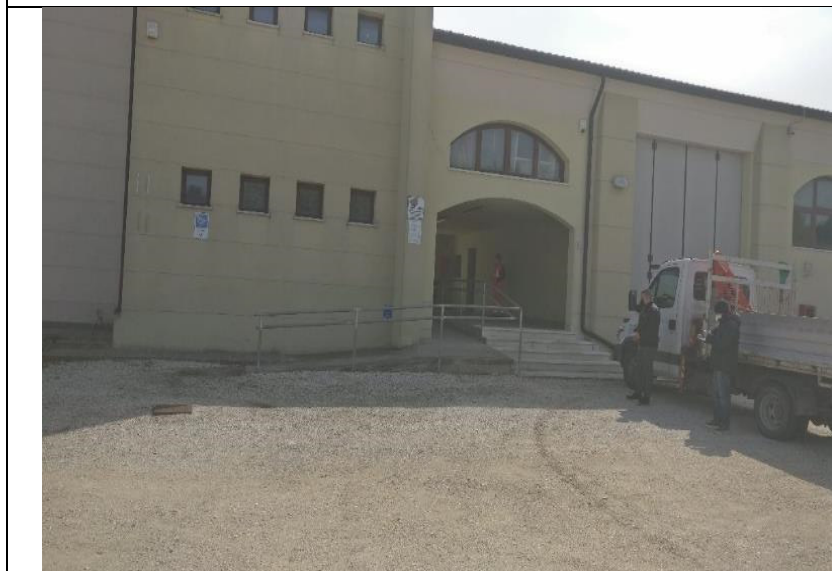
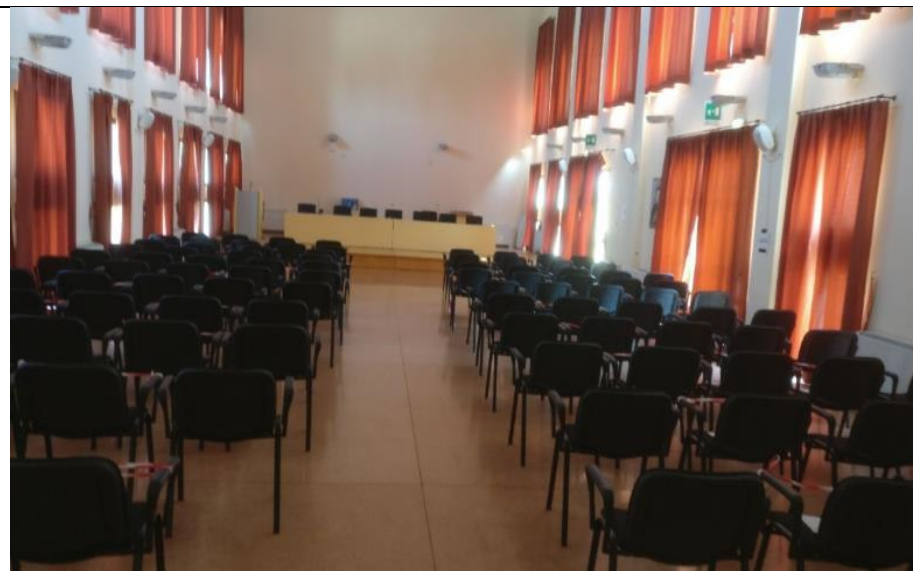
N. scheda E.P. 03 A	Codice edificio 03 A			Foto
Nome e funzione	Sala Polivalente Mons. Celotto			
Indirizzo	Via Motta 452			
PARCHEGGIO RISERVATO				
PRESENTE	PRESENTE MA NON A NORMA			ASSENTE
	Dimensioni: largo < 3,20 m, lungo 0,60 m se in linea	Segnaletica: verticale e/o orizzontale assente	Accessibilità: raccordo al percorso di collegamento	X
ACCESSO EDIFICIO				
1	Pavimento	Con finitura degradata, sconnessa o sdruciolevole		
		In buono stato		
2	Rampa	Assente		
3	Rampa	Non a norma: ripida (pendenza > 8%), o priva di variazione cromatica, o priva di corrimano		
4	Porta accesso	Zona anti/retrostante non complanare e/o con profondità 140cm x 140 cm		
5		Luce netta < 80 cm o può essere aperta solo con una forte pressione		
6		Presenza di elementi che sporgono (specificare quali) più di 2,50 cm da quota pavimento		
7		Campanello e/o citofono si trovano ad un'altezza da terra tra 40 cm e 130 cm		
8	Porta a vetri	Priva dell'elemento di segnalazione della trasparenza		X

9	Segnaletica	Non è chiara, esauriente, facilmente leggibile		X
10		Edificio accessibile privo del simbolo di accessibilità (all. A-B-C D.P.R. 503/96)		X
SERVIZI IGIENICI				
11	Assenza servizio igienico a norma: 100 cm per accostamento laterale a wc – 80 cm davanti a lavabo – porta con luce netta 75 cm			
12	Sanitari e accessori non a norma: specchio h persona seduta, maniglioni, campanello allarme, altezza lavabo 80 cm dal pavimento			
13	WC di tipo sospeso non a norma: tazza distante 40 cm da parete laterale; corrimano e bordo anteriore a 75 – 80 cm dalla parete posteriore; piano superiore a 45 cm dal pavimento			X
14	DOCCE negli sportivi e palestre scolastiche: non accessibili (poss. con seggiolino)

COLLEGAMENTI VERTICALI			
15	Ascensore	Assente un sistema di sollevamento ai livelli superiori (ascensore o piattaforma elevatrice)	
16		Cabina con dimensioni non a norma (120 mc di profondità x 80 mc di larghezza)	
17		Porta non automatica e/o con dimensioni non a norma (75 mc sul lato corto)	
18		Piattaforma antistante la porta con dimensioni non a norma (140 cm x140 cm)	
19		Accessori non ad altezza adeguata o assenti (citofono, allarme, indicazioni braille, luce emergenza, luce pulsanti, segnale sonoro di arrivo)	
20	Rampa scala	Larghezza inferiore a 120 cm	
21		Gradini con pedata < 30 mc e alzata > 16 cm	
22		Finitura pavimentazione sconnessa e/o sdruciolevole	
23		Assente segnale a pavimento in rilievo e a 30 cm dal primo e ultimo gradino	
24		Assenza corrimano su entrambi i lati ad h 90 cm da terra e che prosegue per 30 cm oltre il primo e ultimo gradino (opportuno un secondo corrimano ad h 75 cm per bambini)

25		Illuminazione debole	
26	Parapetto	Non a norma: h 100 cm da terra e inattraversabile da sfera diametro 10 cm	
PERCORSI INTERNI			
27	Arredamento e attrezzature non utilizzabili da persone con difficoltà motorie/sensoriali e/o sportello informazioni con piano h > 90 cm da terra		
28	L'arredo crea ostacolo o strozzature; assenza di slarghi per la rotazione delle carrozzine ogni 10 m e/o nelle parti terminali dei percorsi e dei corridoi		
29	I radiatori, gli estintori necessitano di un alloggiamento in nicchia		
30	Segnaletica informativa non chiara, esauriente e facilmente leggibile		
31	Luce netta delle porte interne inferiore a 75 cm		
32	Presenza di gradini > 2,50 cm		X
33	Giunti della pavimentazione con spessore > 5 mm		
34	Corridoio con larghezza < 1,00 m		
35	Grigliati nelle pavimentazioni con interasse > 2,00 cm e non ortogonali al senso di marcia		
36	Cambi di livello non differenziati cromaticamente e pavimento non antisdruciol

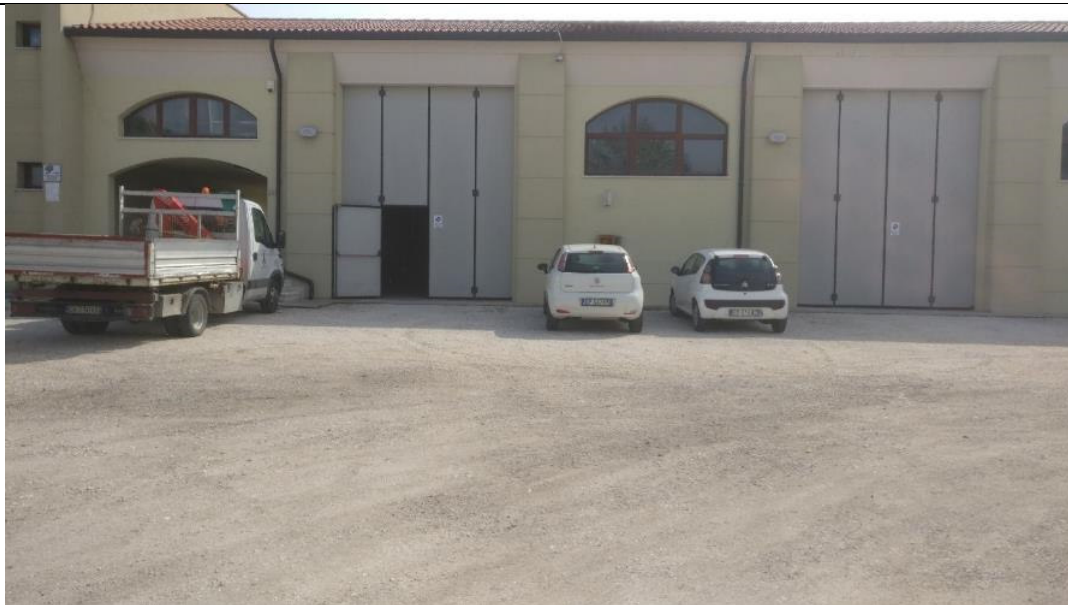
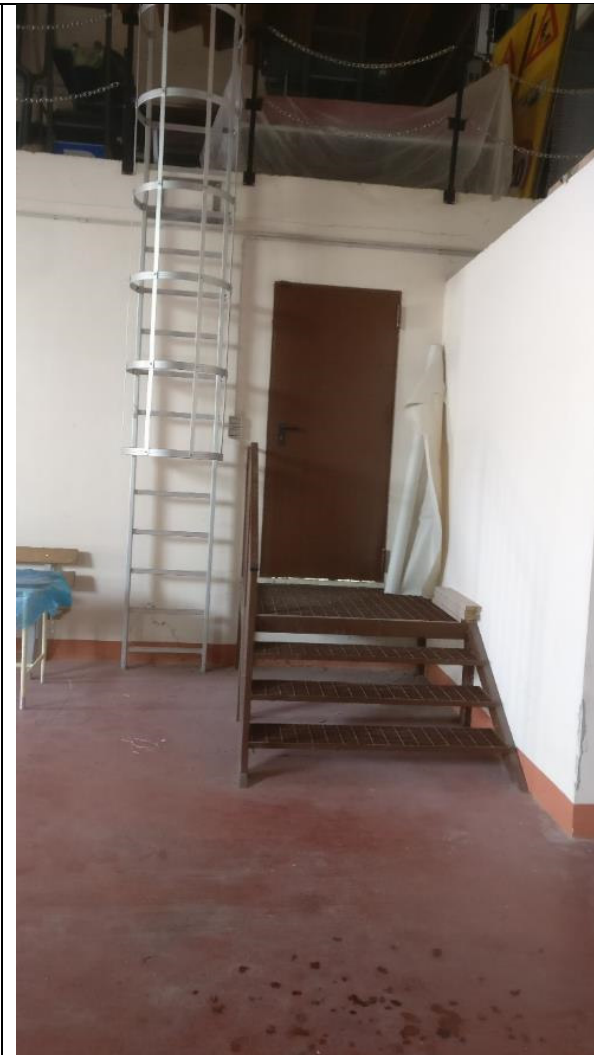
N. scheda E.P. 04 M		Codice edificio 04 M			Foto
Nome e funzione		Magazzino e autorimessa comunale adiacente alla Sala Polivalente Mons. Celotto			
Indirizzo		Via Motta 452			
PARCHEGGIO RISERVATO					
PRESENTE		PRESENTE MA NON A NORMA			ASSENTE
		Dimensioni: largo < 3,20 m, lungo 0,60 m se in linea	Segnaletica: verticale e/o orizzontale assente	Accessibilità: raccordo al percorso di collegamento	X
ACCESSO EDIFICIO					
1	Pavimento	Con finitura degradata, sconnessa o sdruciolevole			
		In buono stato			
2	Rampa	Assente			X
3	Rampa	Non a norma: ripida (pendenza > 8%), o priva di variazione cromatica, o priva di corrimano			
4	Porta accesso	Zona anti/retrostante non complanare e/o con profondità 140cm x 140 cm			
5		Luce netta < 80 cm o può essere aperta solo con una forte pressione			
6		Presenza di elementi che sporgono (specificare quali) più di 2,50 cm da quota pavimento			
7		Campanello e/o citofono si trovano ad un'altezza da terra tra 40 cm e 130 cm

8	Porta a vetri	Priva dell'elemento di segnalazione della trasparenza			
9	Segnaletica	Non è chiara, esauriente, facilmente leggibile			X
10		Edificio accessibile privo del simbolo di accessibilità (all. A-B-C D.P.R. 503/96)			X
SERVIZI IGIENICI					
11	Assenza servizio igienico a norma: 100 cm per accostamento laterale a wc – 80 cm davanti a lavabo – porta con luce netta 75 cm				
12	Sanitari e accessori non a norma: specchio h persona seduta, maniglioni, campanello allarme, altezza lavabo 80 cm dal pavimento				
13	WC di tipo sospeso non a norma: tazza distante 40 cm da parete laterale; corrimano e bordo anteriore a 75 – 80 cm dalla parete posteriore; piano superiore a 45 cm dal pavimento				
14	DOCCE negli sportivi e palestre scolastiche: non accessibili (poss. con seggiolino)				
COLLEGAMENTI VERTICALI

15	Ascensore	Assente un sistema di sollevamento ai livelli superiori (ascensore o piattaforma elevatrice)	
16		Cabina con dimensioni non a norma (120 mc di profondità x 80 mc di larghezza)	
17		Porta non automatica e/o con dimensioni non a norma (75 mc sul lato corto)	
18		Piattaforma antistante la porta con dimensioni non a norma (140 cm x140 cm)	
19		Accessori non ad altezza adeguata o assenti (citofono, allarme, indicazioni braille, luce emergenza, luce pulsanti, segnale sonoro di arrivo)	
20	Rampa scala	Larghezza inferiore a 120 cm	
21		Gradini con pedata < 30 mc e alzata > 16 cm	
22		Finitura pavimentazione sconnessa e/o sdruciolevole	
23		Assente segnale a pavimento in rilievo e a 30 cm dal primo e ultimo gradino	X
24		Assenza corrimano su entrambi i lati ad h 90 cm da terra e che prosegue per 30 cm oltre il primo e ultimo gradino (opportuno un secondo corrimano ad h 75 cm per bambini)	X
25		Illuminazione debole

26	Parapetto	Non a norma: h 100 cm da terra e inattraversabile da sfera diametro 10 cm	
PERCORSI INTERNI			
27	Arredamento e attrezzature non utilizzabili da persone con difficoltà motorie/sensoriali e/o sportello informazioni con piano h > 90 cm da terra		
28	L'arredo crea ostacolo o strozzature; assenza di slarghi per la rotazione delle carrozzine ogni 10 m e/o nelle parti terminali dei percorsi e dei corridoi		
29	I radiatori, gli estintori necessitano di un alloggiamento in nicchia		
30	Segnaletica informativa non chiara, esauriente e facilmente leggibile		
31	Luce netta delle porte interne inferiore a 75 cm		
32	Presenza di gradini > 2,50 cm		
33	Giunti della pavimentazione con spessore > 5 mm		
34	Corridoio con larghezza < 1,00 m		
35	Grigliati nelle pavimentazioni con interasse > 2,00 cm e non ortogonali al senso di marcia		
36	Cambi di livello non differenziati cromaticamente e pavimento non antisdruciolio

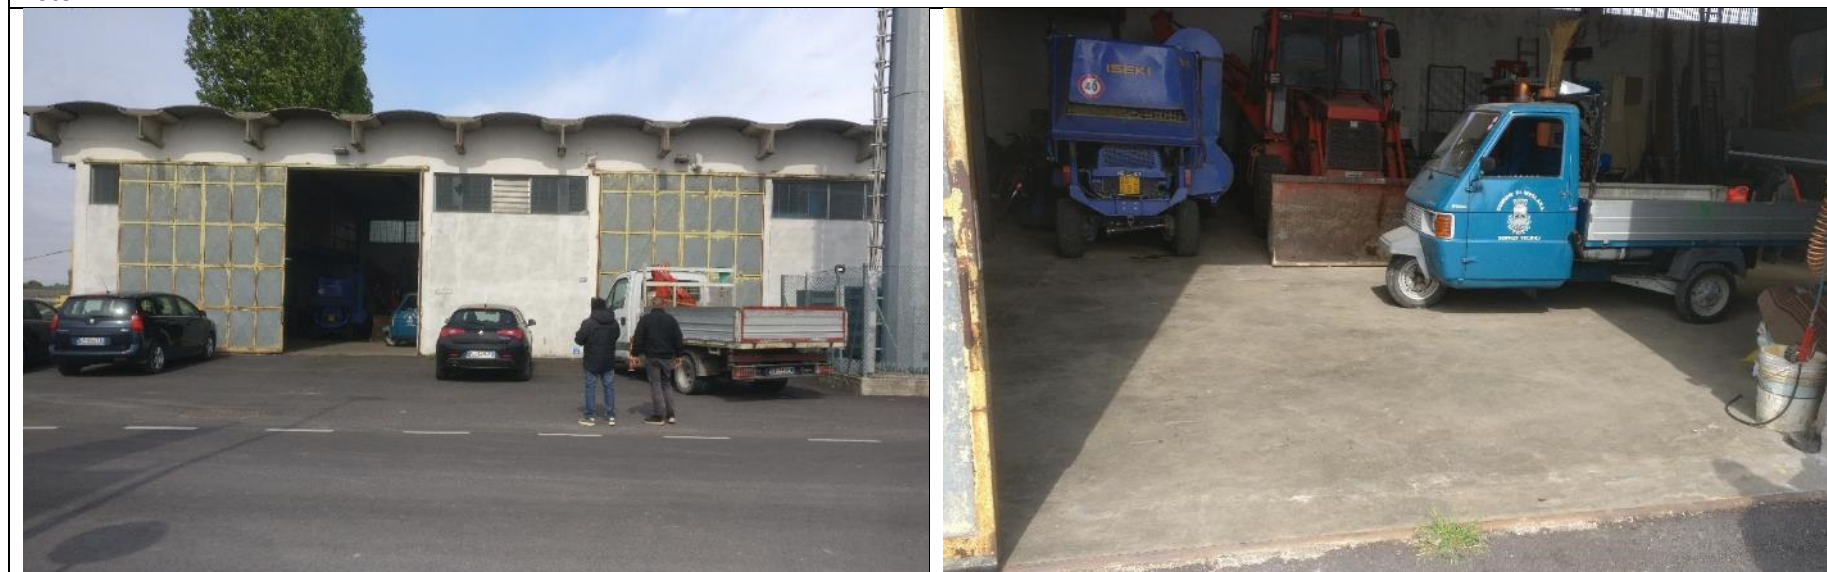
N. scheda E.P. 05 M	Codice edificio 05 M			Foto
Nome e funzione	Magazzino comunale			
Indirizzo	Via Zurlara 302			
PARCHEGGIO RISERVATO				
PRESENTE	PRESENTE MA NON A NORMA			ASSENTE
	Dimensioni: largo < 3,20 m, lungo 0,60 m se in linea	Segnaletica: verticale e/o orizzontale assente	Accessibilità: raccordo al percorso di collegamento	X
ACCESSO EDIFICIO				
1	Pavimento	Con finitura degradata, sconnessa o sdruciolevole		
		In buono stato		
2	Rampa	Assente		X
3	Rampa	Non a norma: ripida (pendenza > 8%), o priva di variazione cromatica, o priva di corrimano		
4	Porta accesso	Zona anti/retrostante non complanare e/o con profondità 140cm x 140 cm		
5		Luce netta < 80 cm o può essere aperta solo con una forte pressione		X
6		Presenza di elementi che sporgono (specificare quali) più di 2,50 cm da quota pavimento		X
7		Campanello e/o citofono si trovano ad un'altezza da terra tra 40 cm e 130 cm		X
8	Porta a vetri	Priva dell'elemento di segnalazione della trasparenza		X

9	Segnaletica	Non è chiara, esauriente, facilmente leggibile		X
10		Edificio accessibile privo del simbolo di accessibilità (all. A-B-C D.P.R. 503/96)		X
SERVIZI IGIENICI				
11	Assenza servizio igienico a norma: 100 cm per accostamento laterale a wc – 80 cm davanti a lavabo – porta con luce netta 75 cm			
12	Sanitari e accessori non a norma: specchio h persona seduta, maniglioni, campanello allarme, altezza lavabo 80 cm dal pavimento			
13	WC di tipo sospeso non a norma: tazza distante 40 cm da parete laterale; corrimano e bordo anteriore a 75 – 80 cm dalla parete posteriore; piano superiore a 45 cm dal pavimento			
14	DOCCE negli sportivi e palestre scolastiche: non accessibili (poss. con seggiolino)

COLLEGAMENTI VERTICALI			
15	Ascensore	Assente un sistema di sollevamento ai livelli superiori (ascensore o piattaforma elevatrice)	
16		Cabina con dimensioni non a norma (120 mc di profondità x 80 mc di larghezza)	
17		Porta non automatica e/o con dimensioni non a norma (75 mc sul lato corto)	
18		Piattaforma antistante la porta con dimensioni non a norma (140 cm x140 cm)	
19		Accessori non ad altezza adeguata o assenti (citofono, allarme, indicazioni braille, luce emergenza, luce pulsanti, segnale sonoro di arrivo)	
20	Rampa scala	Larghezza inferiore a 120 cm	
21		Gradini con pedata < 30 mc e alzata > 16 cm	
22		Finitura pavimentazione sconnessa e/o sdruciolevole	
23		Assente segnale a pavimento in rilievo e a 30 cm dal primo e ultimo gradino	X
24		Assenza corrimano su entrambi i lati ad h 90 cm da terra e che prosegue per 30 cm oltre il primo e ultimo gradino (opportuno un secondo corrimano ad h 75 cm per bambini)

25		Illuminazione debole	
26	Parapetto	Non a norma: h 100 cm da terra e inattraversabile da sfera diametro 10 cm	
PERCORSI INTERNI			
27	Arredamento e attrezzature non utilizzabili da persone con difficoltà motorie/sensoriali e/o sportello informazioni con piano h > 90 cm da terra		X
28	L'arredo crea ostacolo o strozzature; assenza di slarghi per la rotazione delle carrozzine ogni 10 m e/o nelle parti terminali dei percorsi e dei corridoi		X
29	I radiatori, gli estintori necessitano di un alloggiamento in nicchia		X
30	Segnaletica informativa non chiara, esauriente e facilmente leggibile		X
31	Luce netta delle porte interne inferiore a 75 cm		
32	Presenza di gradini > 2,50 cm		X
33	Giunti della pavimentazione con spessore > 5 mm		
34	Corridoio con larghezza < 1,00 m		
35	Grigliati nelle pavimentazioni con interasse > 2,00 cm e non ortogonali al senso di marcia		
36	Cambi di livello non differenziati cromaticamente e pavimento non antisdrucciolo

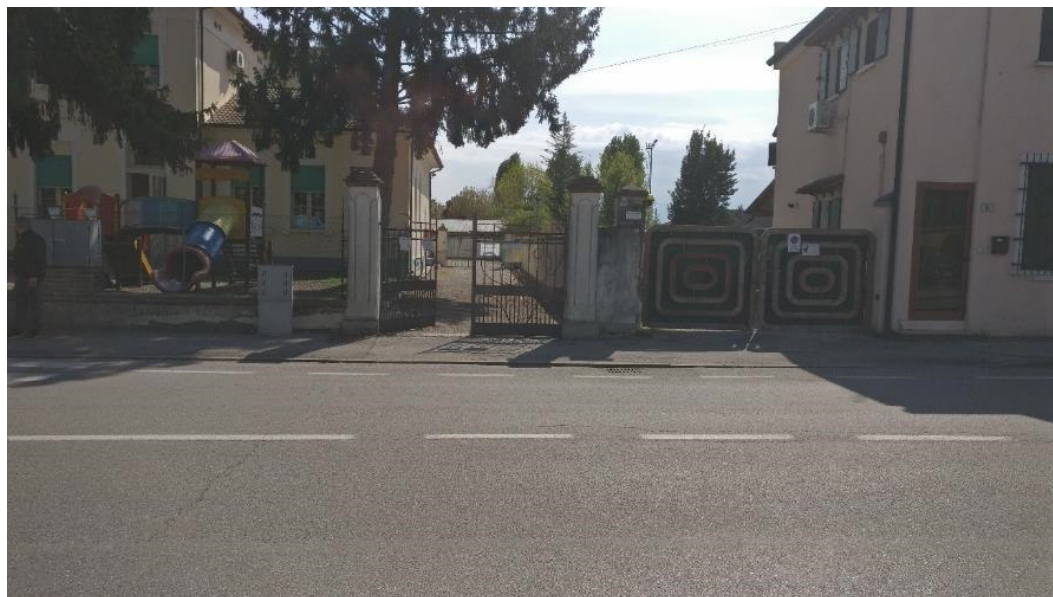
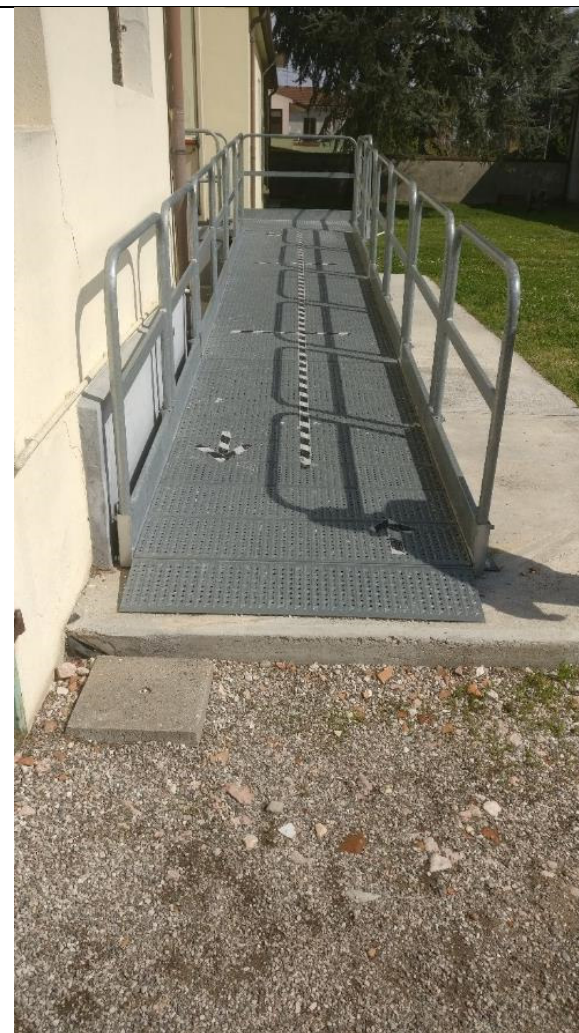
N. scheda E.P. 07 I		Codice edificio 07 I			Foto
Nome e funzione		Scuola dell'infanzia "Scarmigna"			
Indirizzo		Via Marconi 118			
PARCHEGGIO RISERVATO					
PRESENTE		PRESENTE MA NON A NORMA			ASSENTE
		Dimensioni: largo < 3,20 m, lungo 0,60 m se in linea	Segnaletica: verticale e/o orizzontale assente	Accessibilità: raccordo al percorso di collegamento	X
ACCESSO EDIFICIO					
1	Pavimento	Con finitura degradata, sconnessa o sdruciolevole			
		In buono stato			
2	Rampa	Assente			
3	Rampa	Non a norma: ripida (pendenza > 8%), o priva di variazione cromatica, o priva di corrimano			X
4	Porta accesso	Zona anti/retrostante non complanare e/o con profondità 140cm x 140 cm			
5		Luce netta < 80 cm o può essere aperta solo con una forte pressione			
6		Presenza di elementi che sporgono (specificare quali) più di 2,50 cm da quota pavimento			
7		Campanello e/o citofono si trovano ad un'altezza da terra tra 40 cm e 130 cm

8	Porta a vetri	Priva dell'elemento di segnalazione della trasparenza			X
9	Segnaletica	Non è chiara, esauriente, facilmente leggibile			X
10		Edificio accessibile privo del simbolo di accessibilità (all. A-B-C D.P.R. 503/96)			X
SERVIZI IGIENICI					
11	Assenza servizio igienico a norma: 100 cm per accostamento laterale a wc – 80 cm davanti a lavabo – porta con luce netta 75 cm				X
12	Sanitari e accessori non a norma: specchio h persona seduta, maniglioni, campanello allarme, altezza lavabo 80 cm dal pavimento				X
13	WC di tipo sospeso non a norma: tazza distante 40 cm da parete laterale; corrimano e bordo anteriore a 75 – 80 cm dalla parete posteriore; piano superiore a 45 cm dal pavimento				
14	DOCCE negli sportivi e palestre scolastiche: non accessibili (poss. con seggiolino)

COLLEGAMENTI VERTICALI			
15	Ascensore	Assente un sistema di sollevamento ai livelli superiori (ascensore o piattaforma elevatrice)	
16		Cabina con dimensioni non a norma (120 mc di profondità x 80 mc di larghezza)	X
17		Porta non automatica e/o con dimensioni non a norma (75 mc sul lato corto)	
18		Piattaforma antistante la porta con dimensioni non a norma (140 cm x140 cm)	
19		Accessori non ad altezza adeguata o assenti (citofono, allarme, indicazioni braille, luce emergenza, luce pulsanti, <b>segnale sonoro di arrivo</b> )	
20	Rampa scala	Larghezza inferiore a 120 cm	X
21		Gradini con pedata < 30 mc e alzata > 16 cm	
22		Finitura pavimentazione sconnessa e/o sdruciolevole	
23		Assente segnale a pavimento in rilievo e a 30 cm dal primo e ultimo gradino	X
24		Assenza corrimano su entrambi i lati ad h 90 cm da terra e che prosegue per 30 cm oltre il primo e ultimo gradino (opportuno un secondo corrimano ad h 75 cm per bambini)	X

25		Illuminazione debole	
26	Parapetto	Non a norma: h 100 cm da terra e inattraversabile da sfera diametro 10 cm	
PERCORSI INTERNI			
27	Arredamento e attrezzature non utilizzabili da persone con difficoltà motorie/sensoriali e/o sportello informazioni con piano h > 90 cm da terra		
28	L'arredo crea ostacolo o strozzature; assenza di slarghi per la rotazione delle carrozzine ogni 10 m e/o nelle parti terminali dei percorsi e dei corridoi		
29	I radiatori, gli estintori necessitano di un alloggiamento in nicchia		
30	Segnaletica informativa non chiara, esauriente e facilmente leggibile		X
31	Luce netta delle porte interne inferiore a 75 cm		
32	Presenza di gradini > 2,50 cm		
33	Giunti della pavimentazione con spessore > 5 mm		
34	Corridoio con larghezza < 1,00 m		
35	Grigliati nelle pavimentazioni con interasse > 2,00 cm e non ortogonali al senso di marcia		
36	Cambi di livello non differenziati cromaticamente e pavimento non antisdrucchiolo

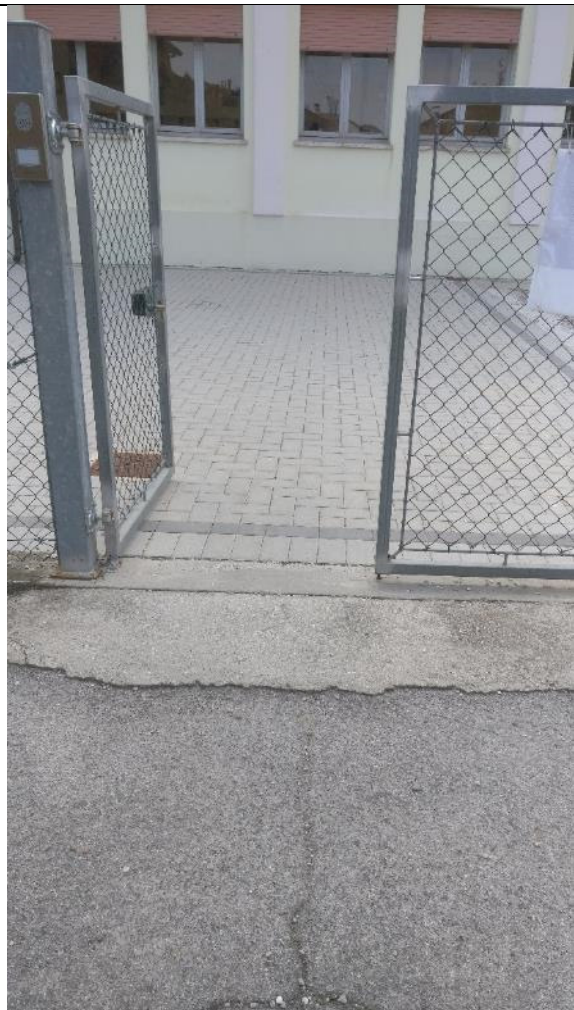
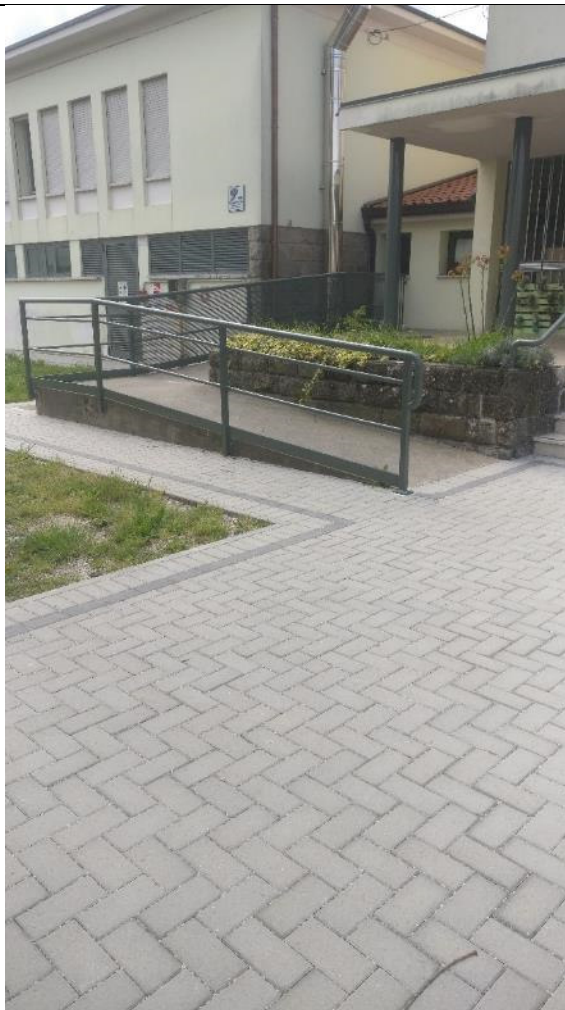
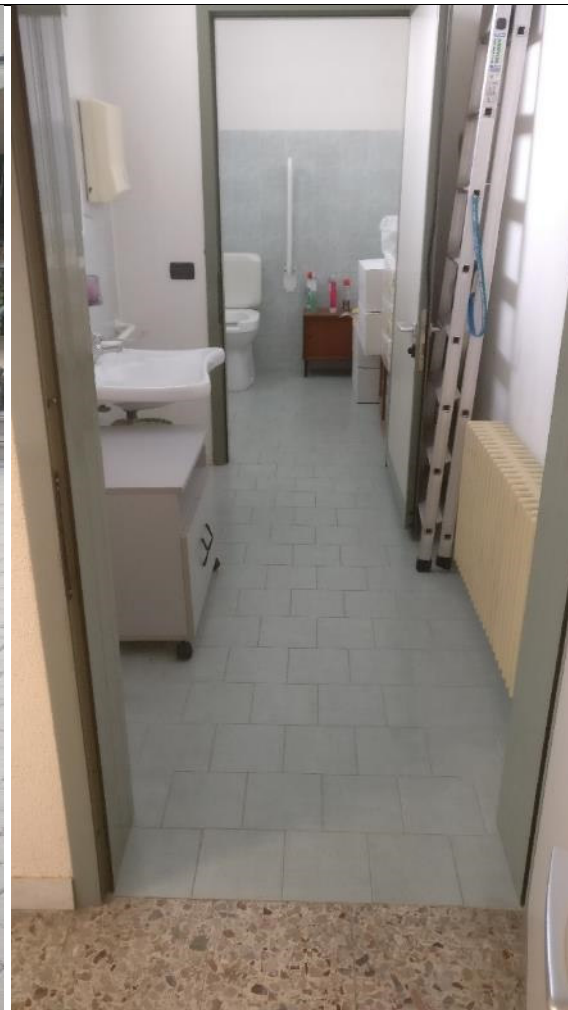
N. scheda E.P. 08 I	Codice edificio 08 I			Foto
Nome e funzione	Plesso scolastico "D. Alighieri" - Scuola Primaria e Secondaria di primo grado			
Indirizzo	Via Stradona 88			
PARCHEGGIO RISERVATO				
PRESENTE	PRESENTE MA NON A NORMA			ASSENTE
	Dimensioni: largo < 3,20 m, lungo 0,60 m se in linea	Segnaletica: verticale e/o orizzontale assente	Accessibilità: raccordo al percorso di collegamento	
ACCESSO EDIFICIO				
1	Pavimento	Con finitura degradata, sconnessa o sdruciolevole		
		In buono stato		
2	Rampa	Assente		
3	Rampa	Non a norma: ripida (pendenza > 8%), o priva di variazione cromatica, o priva di corrimano		
4	Porta accesso	Zona anti/retrostante non complanare e/o con profondità 140cm x 140 cm		
5		Luce netta < 80 cm o può essere aperta solo con una forte pressione		
6		Presenza di elementi che sporgono (specificare quali) più di 2,50 cm da quota pavimento		
7		Campanello e/o citofono si trovano ad un'altezza da terra tra 40 cm e 130 cm

8	Porta a vetri	Priva dell'elemento di segnalazione della trasparenza		X
9	Segnaletica	Non è chiara, esauriente, facilmente leggibile		X
10		Edificio accessibile privo del simbolo di accessibilità (all. A-B-C D.P.R. 503/96)		X
SERVIZI IGIENICI				
11	Assenza servizio igienico a norma: 100 cm per accostamento laterale a wc – 80 cm davanti a lavabo – porta con luce netta 75 cm			X
12	Sanitari e accessori non a norma: specchio h persona seduta, maniglioni, campanello allarme, altezza lavabo 80 cm dal pavimento			X
13	WC di tipo sospeso non a norma: tazza distante 40 cm da parete laterale; corrimano e bordo anteriore a 75 – 80 cm dalla parete posteriore; piano superiore a 45 cm dal pavimento			X
14	DOCCE negli sportivi e palestre scolastiche: non accessibili (poss. con seggiolino)

COLLEGAMENTI VERTICALI			
15	Ascensore	Assente un sistema di sollevamento ai livelli superiori (ascensore o piattaforma elevatrice)	
16		Cabina con dimensioni non a norma (120 mc di profondità x 80 mc di larghezza)	
17		Porta non automatica e/o con dimensioni non a norma (75 mc sul lato corto)	
18		Piattaforma antistante la porta con dimensioni non a norma (140 cm x140 cm)	
19		Accessori non ad altezza adeguata o assenti (citofono, allarme, indicazioni braille, luce emergenza, luce pulsanti, segnale sonoro di arrivo)	
20	Rampa scala	Larghezza inferiore a 120 cm	X
21		Gradini con pedata < 30 mc e alzata > 16 cm	
22		Finitura pavimentazione sconnessa e/o sdruciolevole	
23		Assente segnale a pavimento in rilievo e a 30 cm dal primo e ultimo gradino	X
24		Assenza corrimano su entrambi i lati ad h 90 cm da terra e che prosegue per 30 cm oltre il primo e ultimo gradino (opportuno un secondo corrimano ad h 75 cm per bambini)	X

25		Illuminazione debole	X
26	Parapetto	Non a norma: h 100 cm da terra e inattraversabile da sfera diametro 10 cm	
PERCORSI INTERNI			
27	Arredamento e attrezzature non utilizzabili da persone con difficoltà motorie/sensoriali e/o sportello informazioni con piano h > 90 cm da terra		
28	L'arredo crea ostacolo o strozzature; assenza di slarghi per la rotazione delle carrozzine ogni 10 m e/o nelle parti terminali dei percorsi e dei corridoi		
29	I radiatori, gli estintori necessitano di un alloggiamento in nicchia		
30	Segnaletica informativa non chiara, esauriente e facilmente leggibile		X
31	Luce netta delle porte interne inferiore a 75 cm		
32	Presenza di gradini > 2,50 cm		
33	Giunti della pavimentazione con spessore > 5 mm		
34	Corridoio con larghezza < 1,00 m		
35	Grigliati nelle pavimentazioni con interasse > 2,00 cm e non ortogonali al senso di marcia		
36	Cambi di livello non differenziati cromaticamente e pavimento non antisdrucciolo

SERVIZI IGIENICI 2° PIANO	
Assenza servizio igienico a norma: 100 cm per accostamento laterale a wc – 80 cm davanti a lavabo – porta con luce netta 75 cm	
Sanitari e accessori non a norma: specchio h persona seduta, maniglioni, campanello allarme, altezza lavabo 80 cm dal pavimento	
WC di tipo sospeso non a norma: tazza distante 40 cm da parete laterale; corrimano e bordo anteriore a 75 – 80 cm dalla parete posteriore; piano superiore a 45 cm dal pavimento	
SERVIZI IGIENICI PALESTRA	
Assenza servizio igienico a norma: 100 cm per accostamento laterale a wc – 80 cm davanti a lavabo – porta con luce netta 75 cm	
Sanitari e accessori non a norma: specchio h persona seduta, maniglioni, campanello allarme, altezza lavabo 80 cm dal pavimento	
WC di tipo sospeso non a norma: tazza distante 40 cm da parete laterale; corrimano e bordo anteriore a 75 – 80 cm dalla parete posteriore; piano superiore a 45 cm dal pavimento

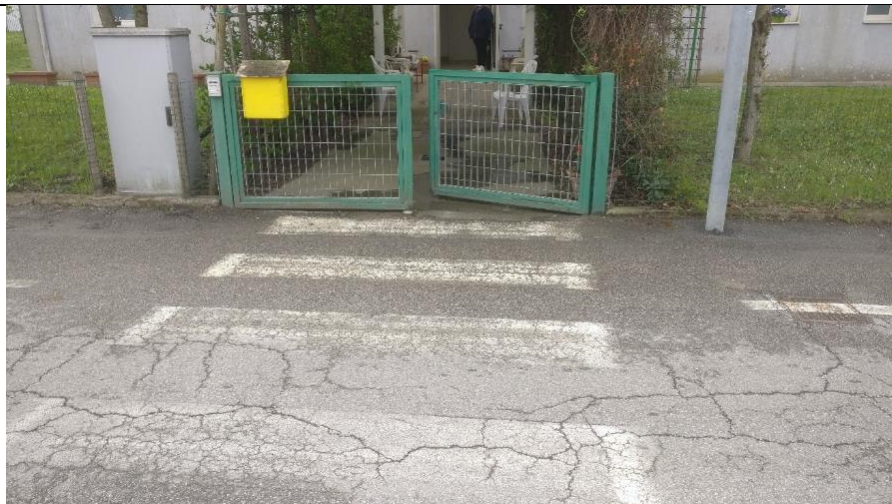
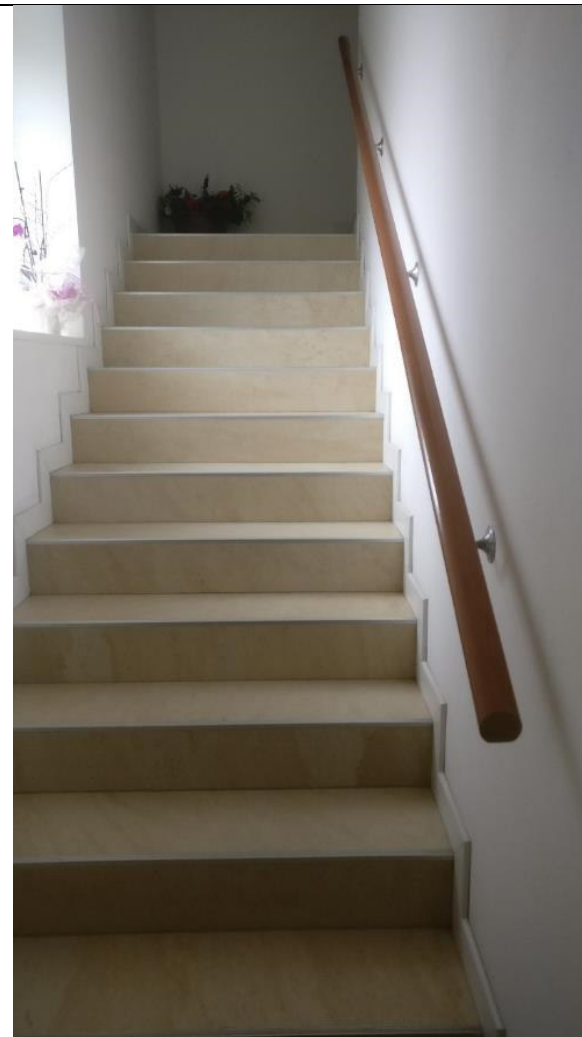
N. scheda E.P. 09 A	Codice edificio 09 A			Foto
Nome e funzione	Edificio ospitante la Struttura denominata "Passo dopo Passo"			
Indirizzo	Piazzale Italia 258			
PARCHEGGIO RISERVATO				
PRESENTE	PRESENTE MA NON A NORMA			ASSENTE
	Dimensioni: largo < 3,20 m, lungo 0,60 m se in linea	Segnaletica: verticale e/o orizzontale assente	Accessibilità: raccordo al percorso di collegamento	X
ACCESSO EDIFICIO				
1	Pavimento	Con finitura degradata, sconnessa o sdruciolevole		
		In buono stato		
2	Rampa	Assente		X
3	Rampa	Non a norma: ripida (pendenza > 8%), o priva di variazione cromatica, o priva di corrimano		
4	Porta accesso	Zona anti/retrostante non complanare e/o con profondità 140cm x 140 cm		
5		Luce netta < 80 cm o può essere aperta solo con una forte pressione		
6		Presenza di elementi che sporgono (specificare quali) più di 2,50 cm da quota pavimento		
7		Campanello e/o citofono si trovano ad un'altezza da terra tra 40 cm e 130 cm

8	Porta a vetri	Priva dell'elemento di segnalazione della trasparenza		X
9	Segnaletica	Non è chiara, esauriente, facilmente leggibile		X
10		Edificio accessibile privo del simbolo di accessibilità (all. A-B-C D.P.R. 503/96)		X
SERVIZI IGIENICI				
11	Assenza servizio igienico a norma: 100 cm per accostamento laterale a wc – 80 cm davanti a lavabo – porta con luce netta 75 cm			
12	Sanitari e accessori non a norma: specchio h persona seduta, maniglioni, campanello allarme, altezza lavabo 80 cm dal pavimento			
13	WC di tipo sospeso non a norma: tazza distante 40 cm da parete laterale; corrimano e bordo anteriore a 75 – 80 cm dalla parete posteriore; piano superiore a 45 cm dal pavimento			
14	DOCCE negli sportivi e palestre scolastiche: non accessibili (poss. con seggiolino)

COLLEGAMENTI VERTICALI			
15	Ascensore	Assente un sistema di sollevamento ai livelli superiori (ascensore o piattaforma elevatrice)	
16		Cabina con dimensioni non a norma (120 mc di profondità x 80 mc di larghezza)	
17		Porta non automatica e/o con dimensioni non a norma (75 mc sul lato corto)	
18		Piattaforma antistante la porta con dimensioni non a norma (140 cm x140 cm)	
19		Accessori non ad altezza adeguata o assenti (citofono, allarme, indicazioni braille, luce emergenza, luce pulsanti, segnale sonoro di arrivo)	
20	Rampa scala	Larghezza inferiore a 120 cm	
21		Gradini con pedata < 30 mc e alzata > 16 cm	
22		Finitura pavimentazione sconnessa e/o sdruciolevole	
23		Assente segnale a pavimento in rilievo e a 30 cm dal primo e ultimo gradino	X
24		Assenza corrimano su entrambi i lati ad h 90 cm da terra e che prosegue per 30 cm oltre il primo e ultimo gradino (opportuno un secondo corrimano ad h 75 cm per bambini)

25		Illuminazione debole	
26	Parapetto	Non a norma: h 100 cm da terra e inattraversabile da sfera diametro 10 cm	
PERCORSI INTERNI			
27	Arredamento e attrezzature non utilizzabili da persone con difficoltà motorie/sensoriali e/o sportello informazioni con piano h > 90 cm da terra		
28	L'arredo crea ostacolo o strozzature; assenza di slarghi per la rotazione delle carrozzine ogni 10 m e/o nelle parti terminali dei percorsi e dei corridoi		
29	I radiatori, gli estintori necessitano di un alloggiamento in nicchia		X
30	Segnaletica informativa non chiara, esauriente e facilmente leggibile		
31	Luce netta delle porte interne inferiore a 75 cm		
32	Presenza di gradini > 2,50 cm		
33	Giunti della pavimentazione con spessore > 5 mm		
34	Corridoio con larghezza < 1,00 m		
35	Grigliati nelle pavimentazioni con interasse > 2,00 cm e non ortogonali al senso di marcia		
36	Cambi di livello non differenziati cromaticamente e pavimento non antisdrucciolo

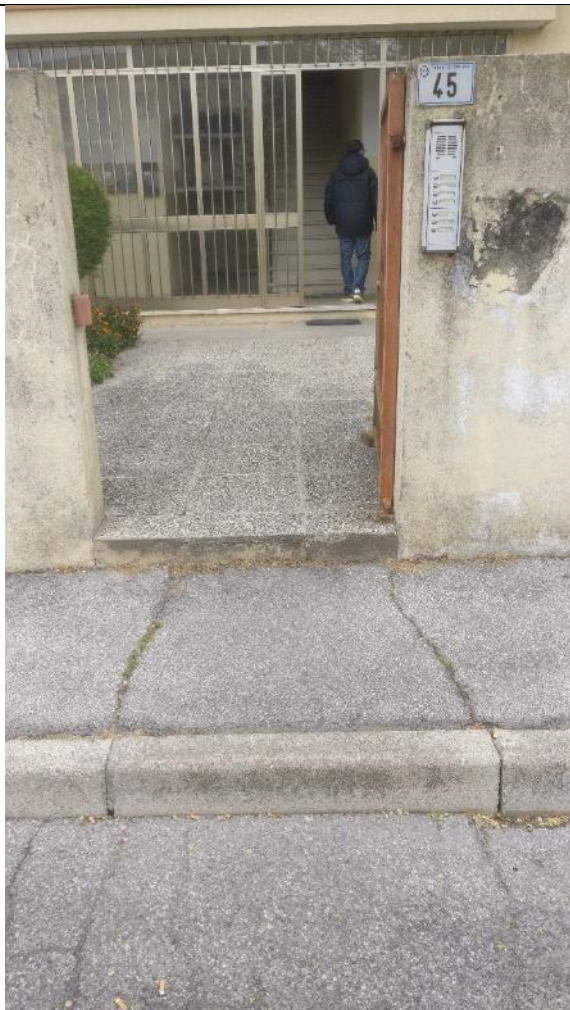
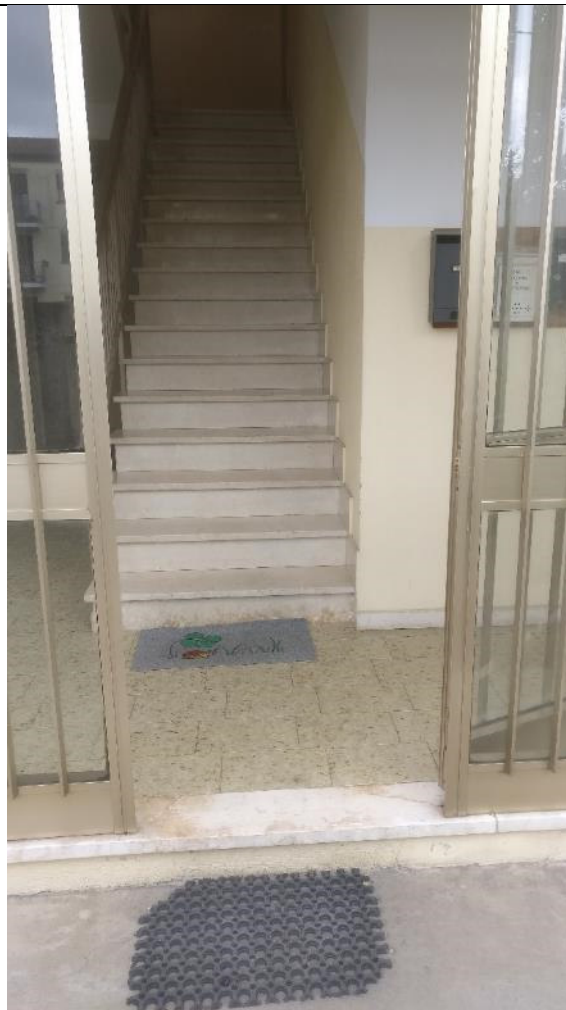
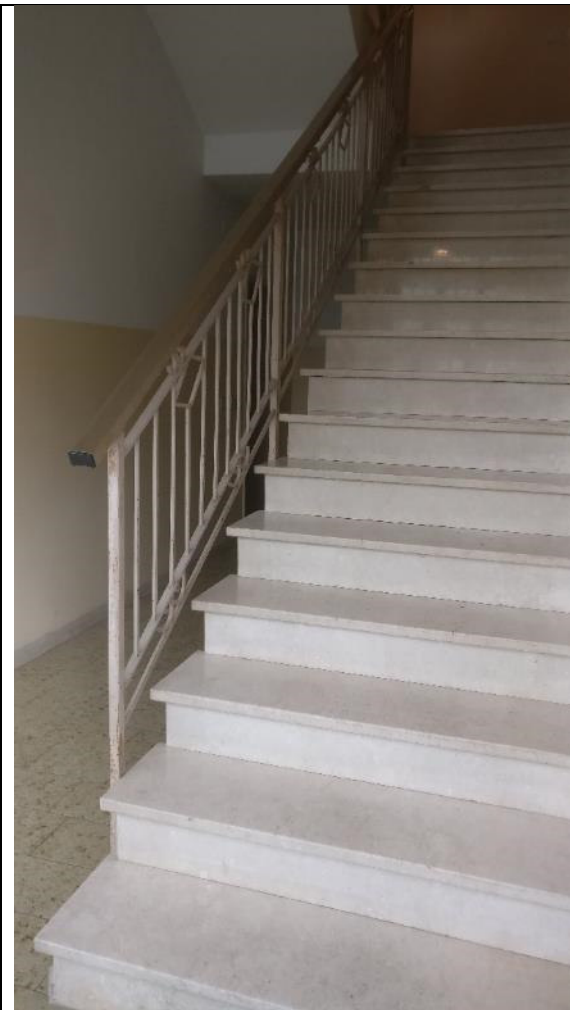
N. scheda E.P. 10 A	Codice edificio 10 A			Foto
Nome e funzione	N. 5 appartamenti in condominio			
Indirizzo	Via Mafalda di Savoia 45			
PARCHEGGIO RISERVATO				
PRESENTE	PRESENTE MA NON A NORMA			ASSENTE
	Dimensioni: largo < 3,20 m, lungo 0,60 m se in linea	Segnaletica: verticale e/o orizzontale assente	Accessibilità: raccordo al percorso di collegamento	X
ACCESSO EDIFICIO				
1	Pavimento	Con finitura degradata, sconnessa o sdruciolevole		
		In buono stato		
2	Rampa	Assente		X
3	Rampa	Non a norma: ripida (pendenza > 8%), o priva di variazione cromatica, o priva di corrimano		
4	Porta accesso	Zona anti/retrostante non complanare e/o con profondità 140cm x 140 cm		
5		Luce netta < 80 cm o può essere aperta solo con una forte pressione		
6		Presenza di elementi che sporgono (specificare quali) più di 2,50 cm da quota pavimento		X
7		Campanello e/o citofono si trovano ad un'altezza da terra tra 40 cm e 130 cm

8	Porta a vetri	Priva dell'elemento di segnalazione della trasparenza		X
9	Segnaletica	Non è chiara, esauriente, facilmente leggibile		X
10		Edificio accessibile privo del simbolo di accessibilità (all. A-B-C D.P.R. 503/96)		X
SERVIZI IGIENICI				
11	Assenza servizio igienico a norma: 100 cm per accostamento laterale a wc – 80 cm davanti a lavabo – porta con luce netta 75 cm			
12	Sanitari e accessori non a norma: specchio h persona seduta, maniglioni, campanello allarme, altezza lavabo 80 cm dal pavimento			
13	WC di tipo sospeso non a norma: tazza distante 40 cm da parete laterale; corrimano e bordo anteriore a 75 – 80 cm dalla parete posteriore; piano superiore a 45 cm dal pavimento			
14	DOCCE negli sportivi e palestre scolastiche: non accessibili (poss. con seggiolino)

COLLEGAMENTI VERTICALI			
15	Ascensore	Assente un sistema di sollevamento ai livelli superiori (ascensore o piattaforma elevatrice)	
16		Cabina con dimensioni non a norma (120 mc di profondità x 80 mc di larghezza)	
17		Porta non automatica e/o con dimensioni non a norma (75 mc sul lato corto)	
18		Piattaforma antistante la porta con dimensioni non a norma (140 cm x140 cm)	
19		Accessori non ad altezza adeguata o assenti (citofono, allarme, indicazioni braille, luce emergenza, luce pulsanti, segnale sonoro di arrivo)	
20	Rampa scala	Larghezza inferiore a 120 cm	X (111 CM)
21		Gradini con pedata < 30 mc e alzata > 16 cm	
22		Finitura pavimentazione sconnessa e/o sdruciolevole	
23		Assente segnale a pavimento in rilievo e a 30 cm dal primo e ultimo gradino	X
24		Assenza corrimano su entrambi i lati ad h 90 cm da terra e che prosegue per 30 cm oltre il primo e ultimo gradino (opportuno un secondo corrimano ad h 75 cm per bambini)	X

25		Illuminazione debole	
26	Parapetto	Non a norma: h 100 cm da terra e inattraversabile da sfera diametro 10 cm	X
PERCORSI INTERNI			
27	Arredamento e attrezzature non utilizzabili da persone con difficoltà motorie/sensoriali e/o sportello informazioni con piano h > 90 cm da terra		
28	L'arredo crea ostacolo o strozzature; assenza di slarghi per la rotazione delle carrozzine ogni 10 m e/o nelle parti terminali dei percorsi e dei corridoi		
29	I radiatori, gli estintori necessitano di un alloggiamento in nicchia		
30	Segnaletica informativa non chiara, esauriente e facilmente leggibile		
31	Luce netta delle porte interne inferiore a 75 cm		
32	Presenza di gradini > 2,50 cm		
33	Giunti della pavimentazione con spessore > 5 mm		
34	Corridoio con larghezza < 1,00 m		
35	Grigliati nelle pavimentazioni con interasse > 2,00 cm e non ortogonali al senso di marcia		
36	Cambi di livello non differenziati cromaticamente e pavimento non antisdrucciolo
